Convênio SEMAD nº 434101041315

**DIAGNÓSTICO SOCIOAMBIENTAL DA BACIA HIDROGRÁFICA DO RIO
UBERABINHA**

PRODUTO V – RELATÓRIO FINAL

Associação para a Gestão Socioambiental do Triângulo Mineiro – ANGÁ

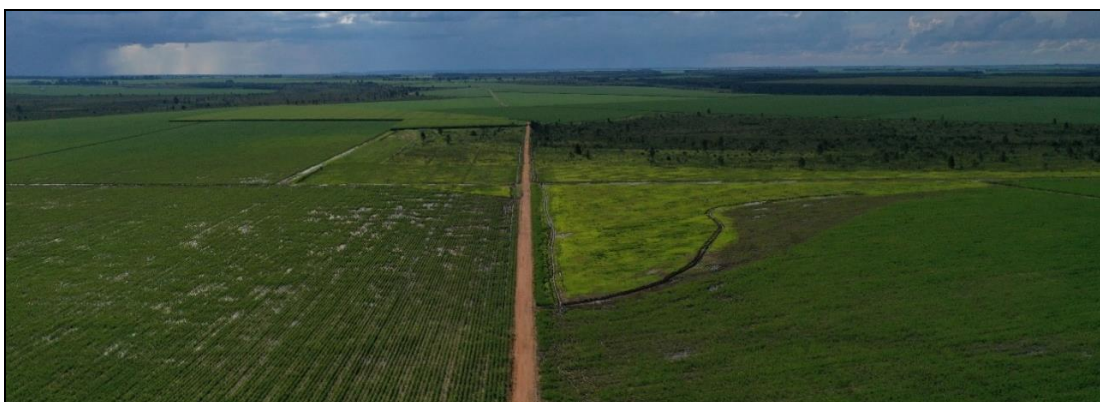
Foto 2: Vista aérea da área de estudo – Plantio de cana com evidência de drenagem de área úmida.

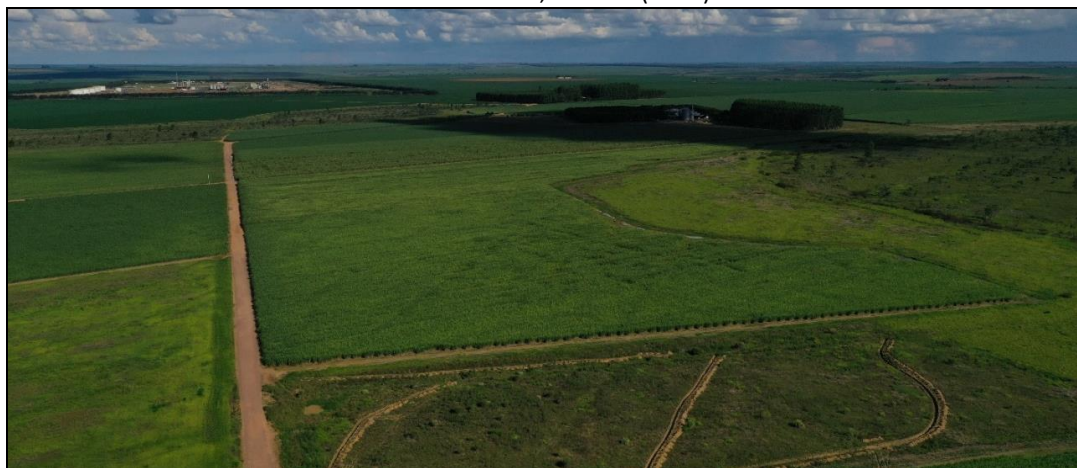
Foto 3: Vista aérea da área de estudo - Plantio de cana com evidência de drenagem de área úmida.

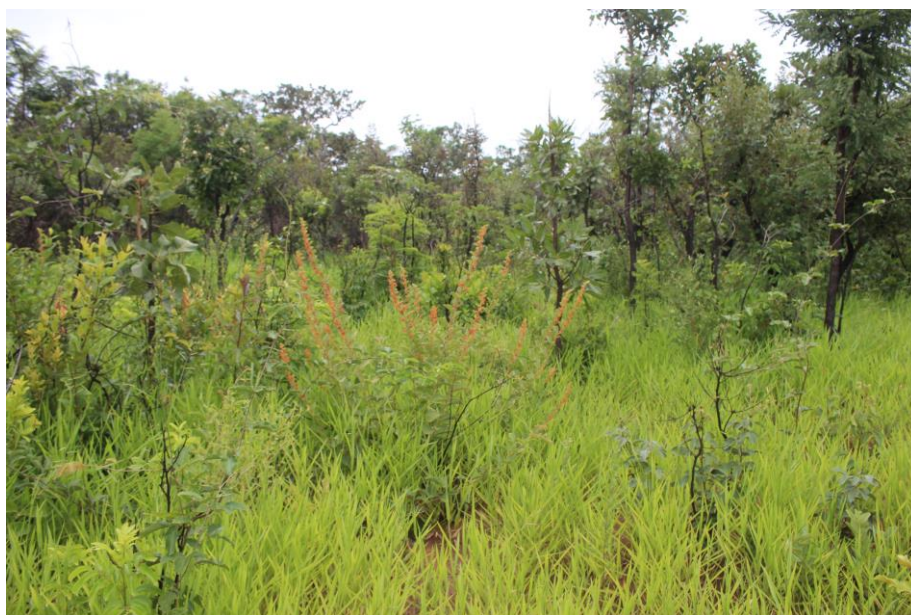
Foto 8: Cerrado *stricto sensu* observado ao longo Rio Uberabinha registrados na borda da Fazenda Tatu, com presença de espécie exótica *Brachiria* sp em meio as espécies nativas.

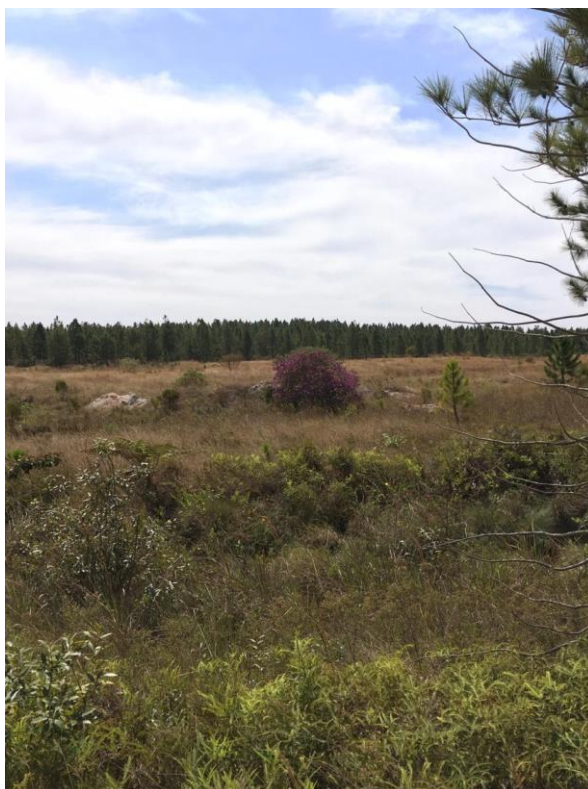
Foto 17: Campo com murudum antropizado, sendo possível observar indivíduo de *Pinus* sp, espécie invasora em meio a vegetação nativa no Alto rio Uberabinha.

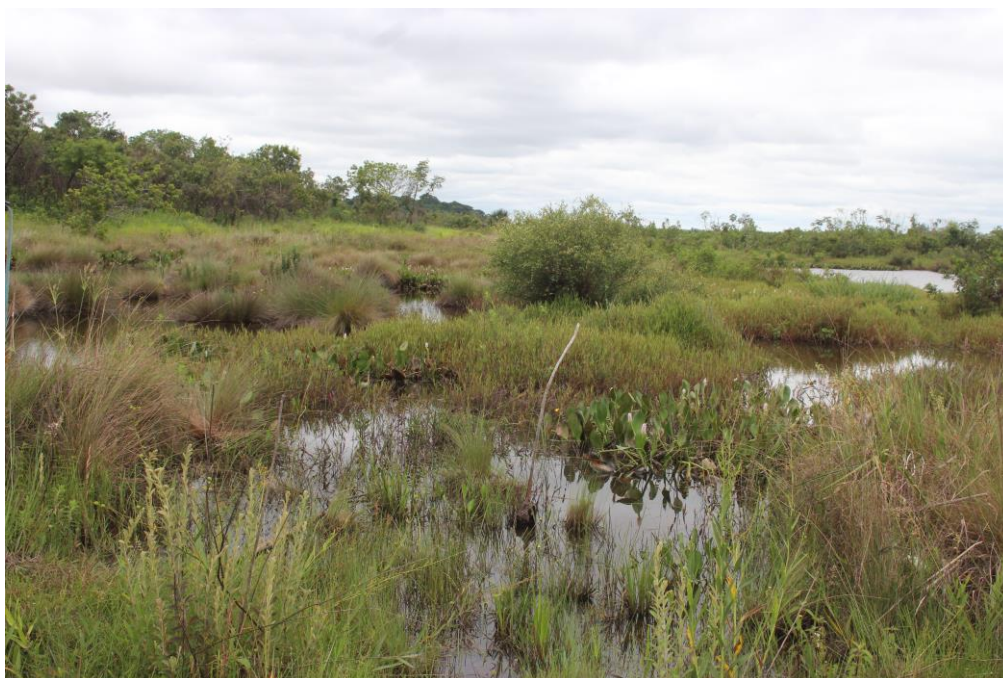
Foto 18: Vereda antropizada na região das cabeceiras do Córrego Beija-flor afluente do rio Uberabinha.

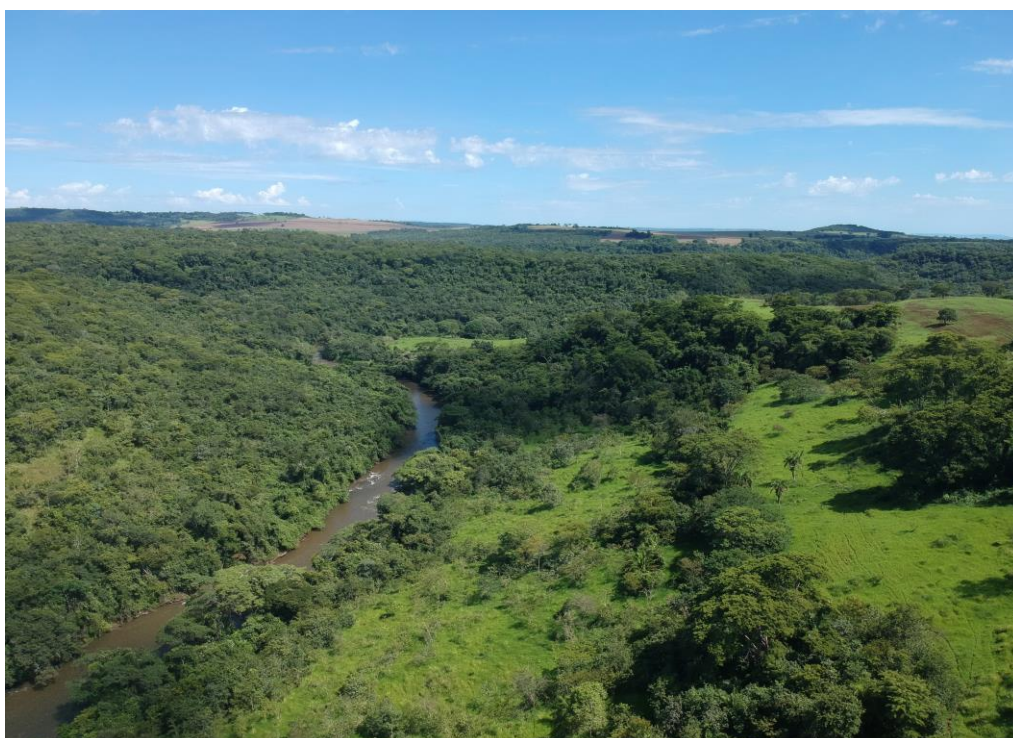
Foto 19: Fragmento de Mata Galeria antropizada em meio a pastagens e plantações no Baixo Curso do rio Uberabinha.

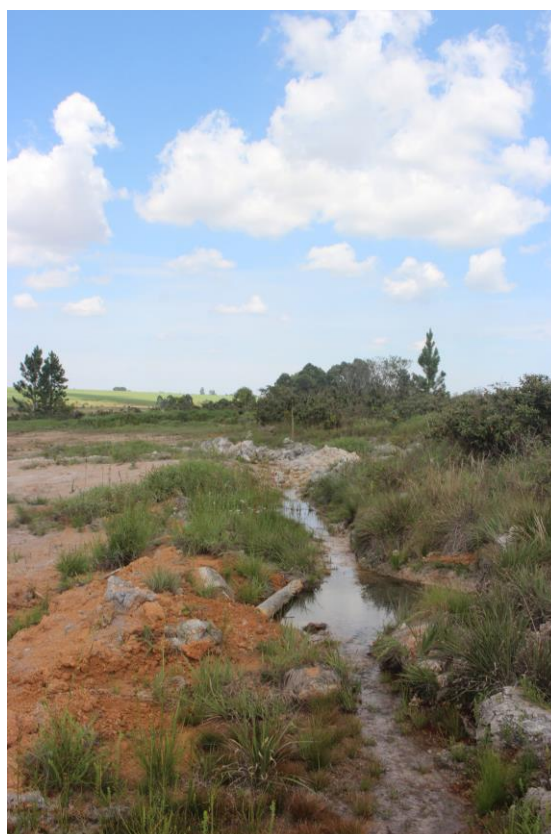
1 - O desmatamento extensivo das áreas de cerrado para o desenvolvimento da agricultura leva à sua conseqüente fragmentação, bem como o uso intensivo de água para irrigação. Diversos impactos negativos no meio ambiente são constatados, como a erosão laminar, a intervenção de drenagem (Foto 20) e/ou barramentos em veredas e lagoas marginais, entre outros (CARNEIRO et al., 2011; SCHMIDT, 2004).

Foto 20: Intervenção em APP com a instalação de drenos na área 02.

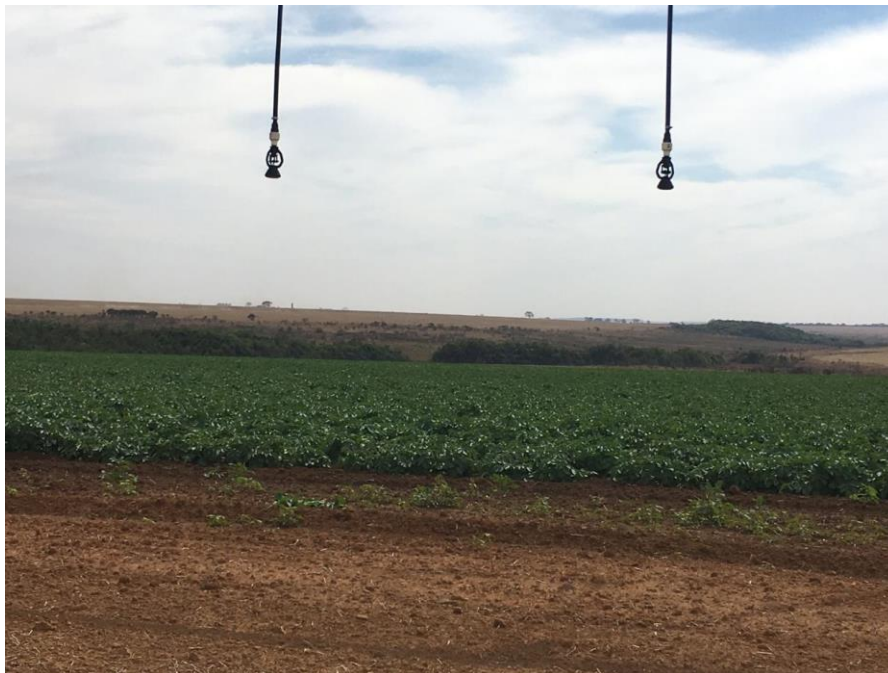
O uso da água na agricultura (Foto 21) predomina em todos os continentes, seguindo-se o uso industrial e o uso para abastecimento público (TUNDISI, 2006). Os usos da água incluem uma excessiva utilização para irrigação a partir de águas superficiais e subterrâneas (TUNDISI, 2008). A adoção de sistemas de irrigação proporciona um aumento de produtividade para diversas culturas agrícolas. Por outro lado, a agricultura irrigada demanda o uso de grande volume d'água e energia, sendo apontada como a principal fonte de captação da água disponível nos mananciais. A irrigação pode afetar drasticamente a qualidade dos solos, assim como a dos recursos hídricos superficiais e subterrâneos, em função do uso de fertilizantes, corretivos e agrotóxicos, além de acarretar diminuição na quantidade (LANDAU *et al.*, 2014).

Foto 21: Plantio de soja com irrigação no Alto Curso do rio Uberabinha, entorno da área 09.

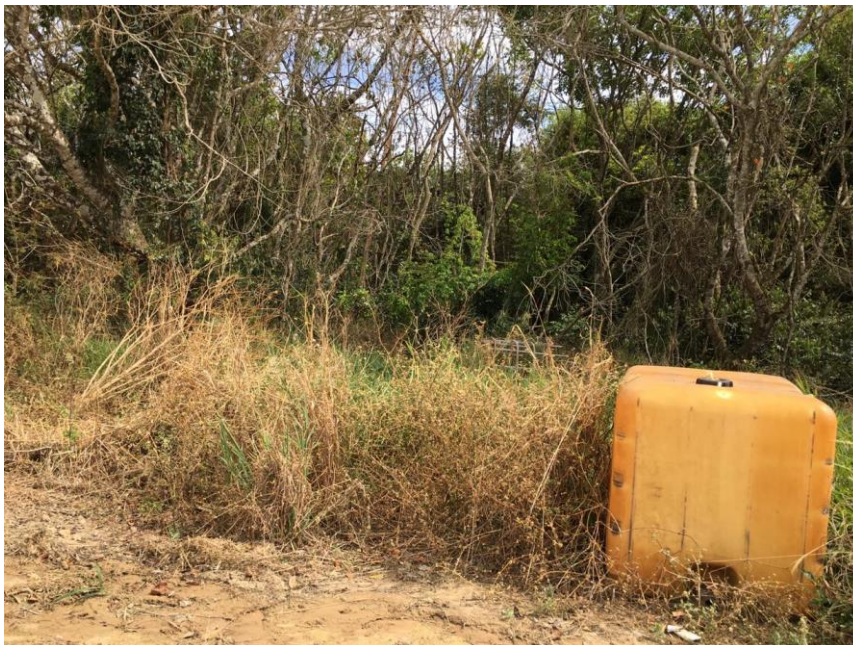
Foto 22: Tanque utilizado na manipulação de agrotóxicos descartado próximo a APP no Alto Curso do rio Uberabinha, entorno da área 09.

Quando os agrotóxicos (Foto 22) atingem os recursos hídricos, podem ser observadas consequências como: toxicidade para organismos aquáticos, prejudicando a cadeia alimentar e reduzindo a biodiversidade local; acumulação no sedimento ou nos organismos aquáticos, levando ao processo de magnificação biológica e contaminação de fontes alimentares; contaminação direta da população humana e fauna local pelo consumo da água e toxicidade para culturas irrigadas com a água contaminada (FILHO & LIMA, 2002). Dessa maneira, a perda de solo e contaminação dos recursos hídricos causados pelo uso de insumos agrícolas causa destruição dos habitats naturais, que altera diretamente a diversidade biológica e causa danos aos sistemas ecológicos, que são essenciais para o fornecimento de serviços aos ecossistemas, dos quais a sociedade se sustenta (ALHO, 2005; EHRlich,1997).

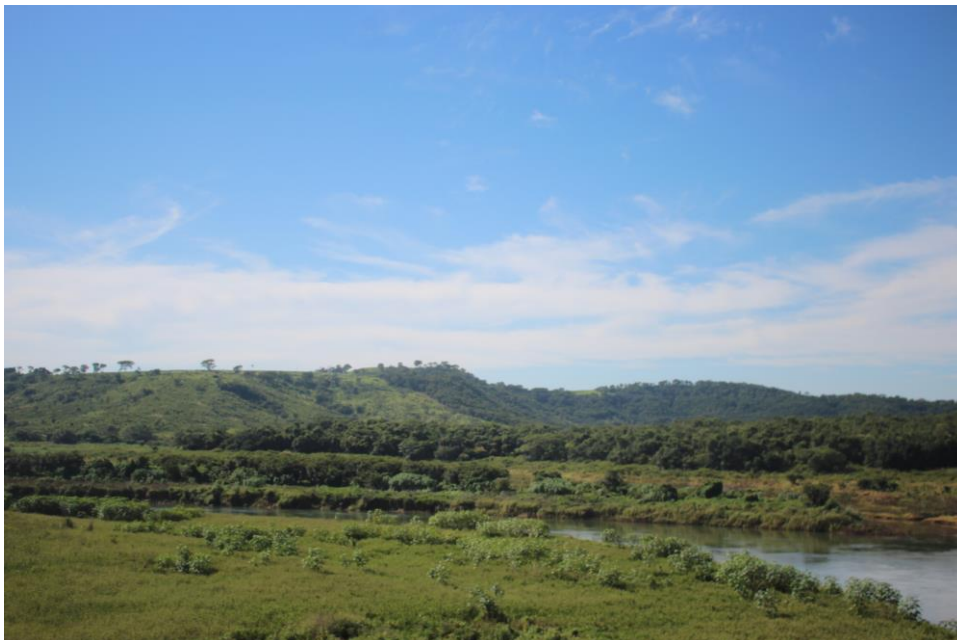
Foto 23: APP degradada observada na área 40.

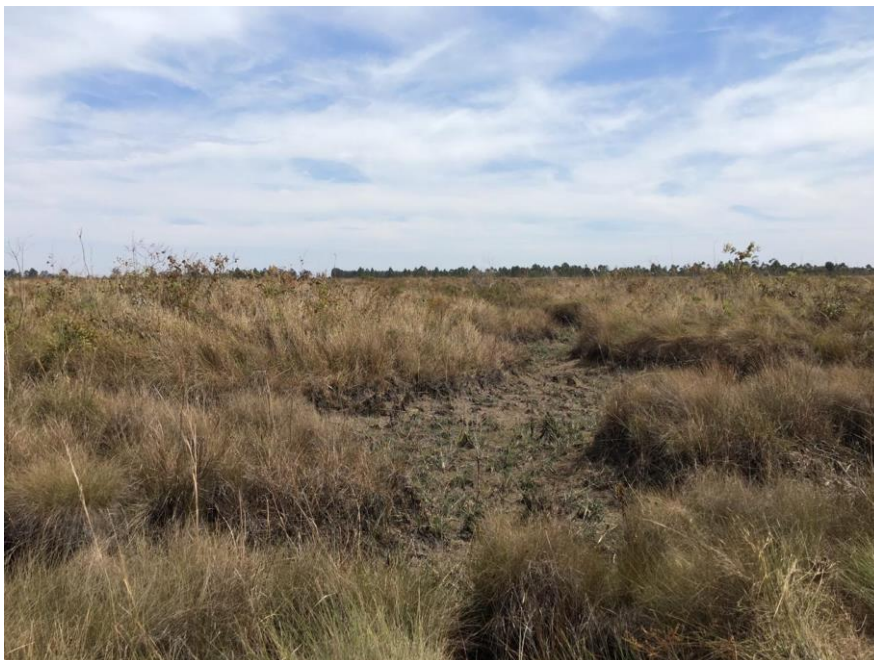
Foto 24: Campo com murundu impactado por incêndio na região "Nascentes do Claro e Uberabinha" (Área 3).

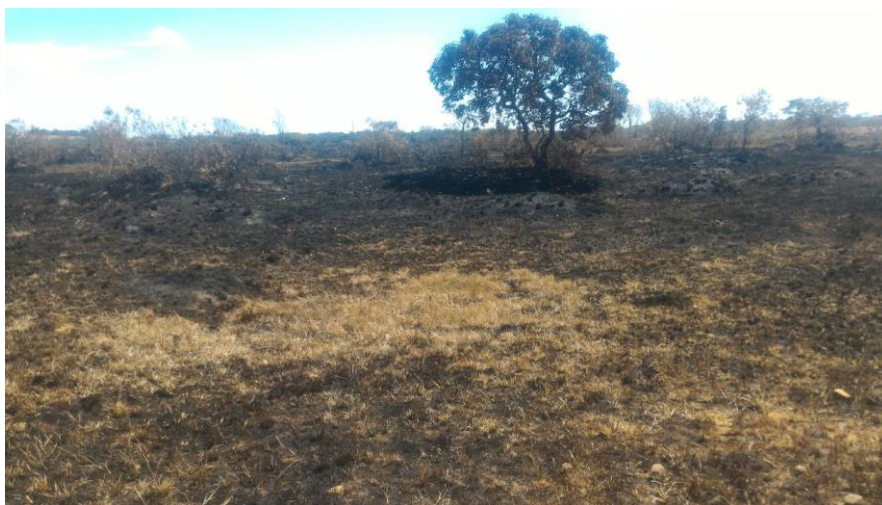
Foto 25: Campo com murundu impactado por incêndio na região "Alto Rio Uberabinha" (Área 13).

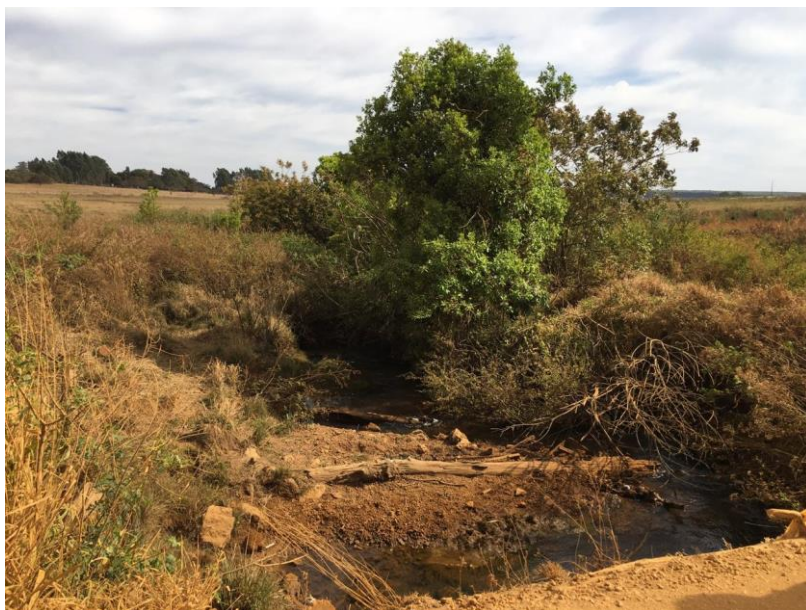
5- O esterco depositado pelo gado (Fotos 26 e 27) altera a fertilidade dos solos do Cerrado, provocando uma maior cobertura de capins e facilitando a dispersão do fogo.

Foto 26: Área de pastagem na região da Sub-bacia do Beija Flor, área 8.

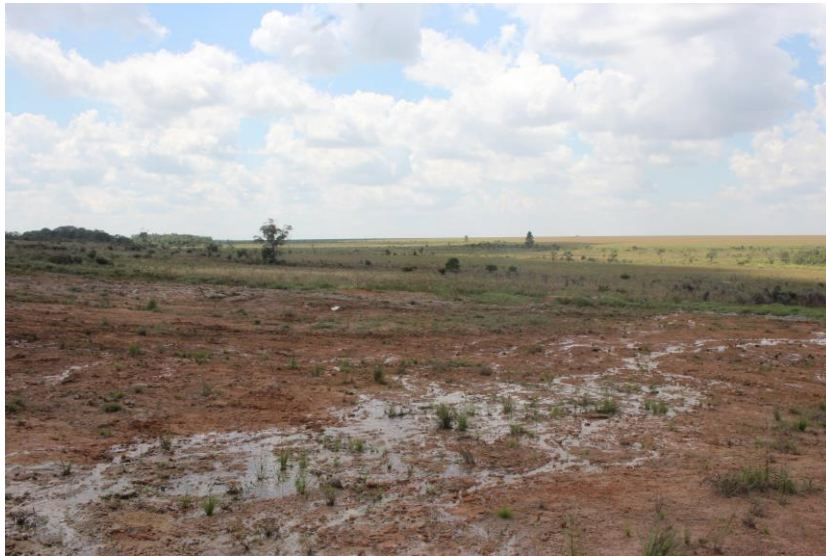
Foto 27: Área de pastagem no Alto Curso do Rio Claro, entorno da área 17.

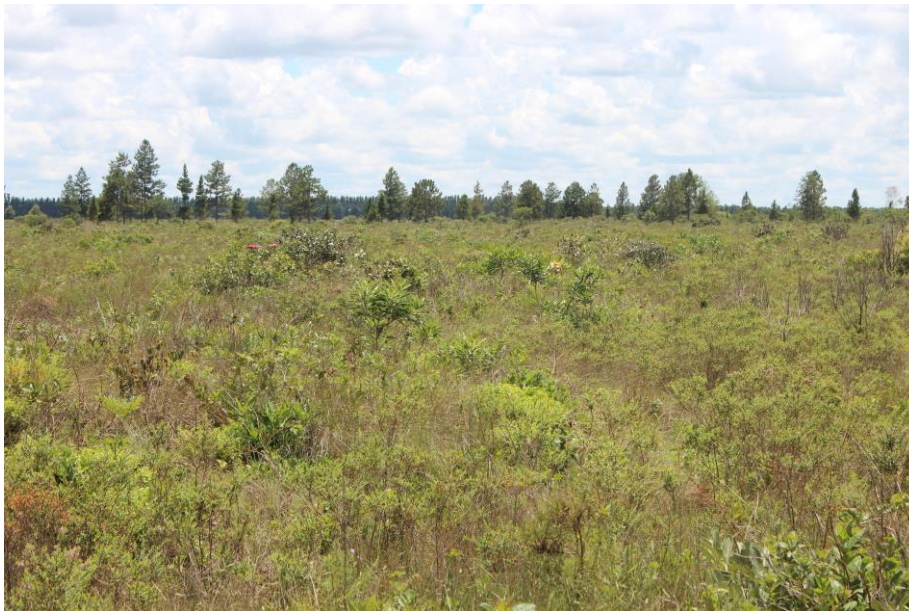
Foto 28: Contaminação biológica por *Pinus sp* em campo hidromórfico nas "Nascentes Claro/Uberabinha" (Área 6).

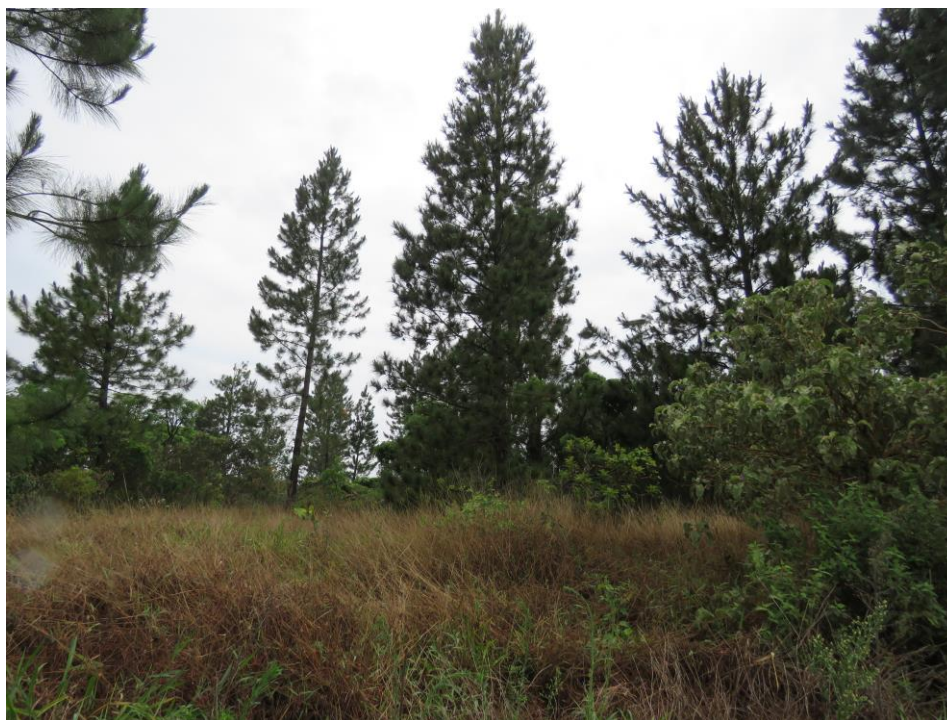
Foto 29: Contaminação biológica por *Pinus* sp em campo hidromórfico nas "Nascentes Claro/Uberabinha" (Área 12).

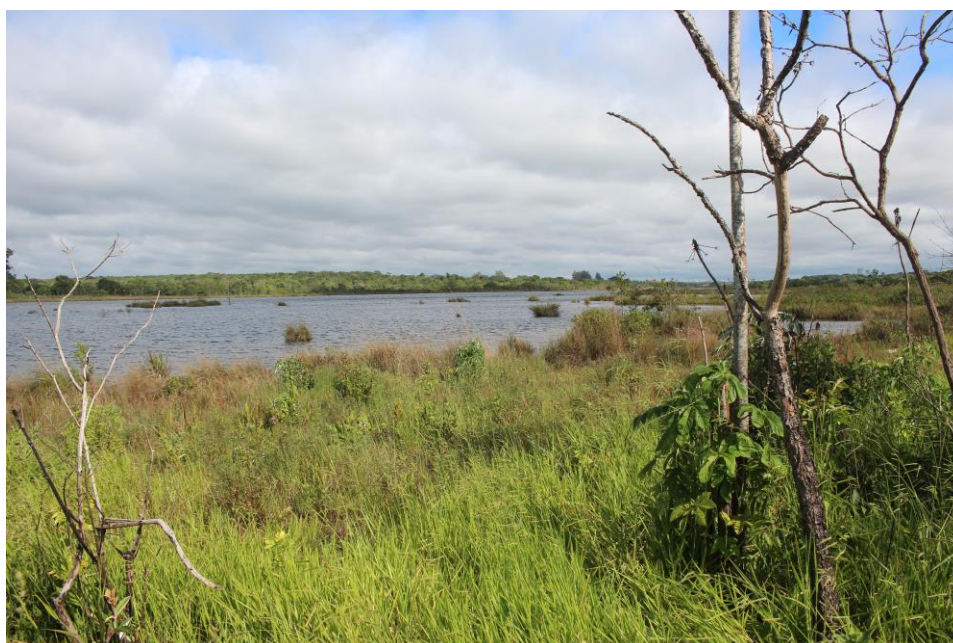
A presença de gramíneas exótica na borda de fitofisionomias associadas a cursos de água, mesmo em baixas densidades, como é observada as margens do Ribeirão Bom Jardim (Foto 30) destaca a vulnerabilidade dessas áreas a perturbações no ambiente, indicando a necessidade de manter a vegetação circundante como uma zona de amortecimento (SOARES *et al.*, 2015).

Foto 30: Espécie exótica *Brachiaria* sp. na borda do Ribeirão Bom Jardim (Área 17).

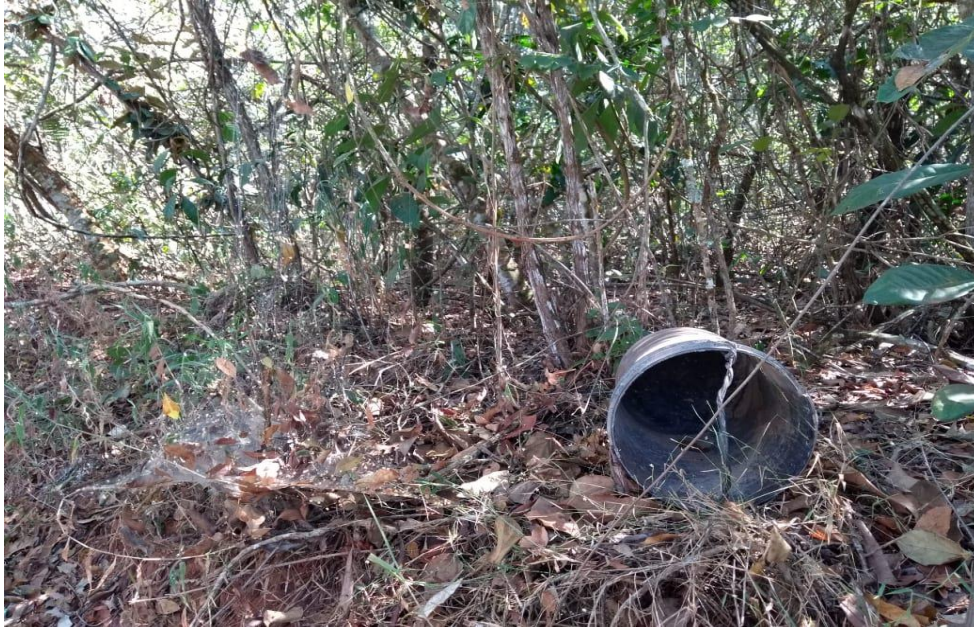
Foto 31: Descarte de lixo observada na área 29.

7- O uso inadequado das APPs para deposição de resíduos domiciliares e rejeitos (Foto 31) como vísceras, cascos e ossadas de matadouros, escombros de demolição, carcaça de animais mortos, escória industrial e lixo hospitalar é feita a céu aberto, sem proteção do solo e cobertura regular dos resíduos o que favorece a reprodução de patógenos.

O metano e outros gases são liberados devido à putrefação da matéria orgânica. Esses gases e chorumes são isentos de cuidados técnicos, sanitários ou ambientais, constituindo então ameaça direta ao meio ambiente e à saúde pública. Nessas áreas o percolado infiltra-se no solo ou então escoar livremente para os corpos hídricos e o lençol freático, havendo contaminação do solo e lençol freático (AMORIM *et al.*, 2010; MILARÉ, 2011; WOLDMAN, 2010).

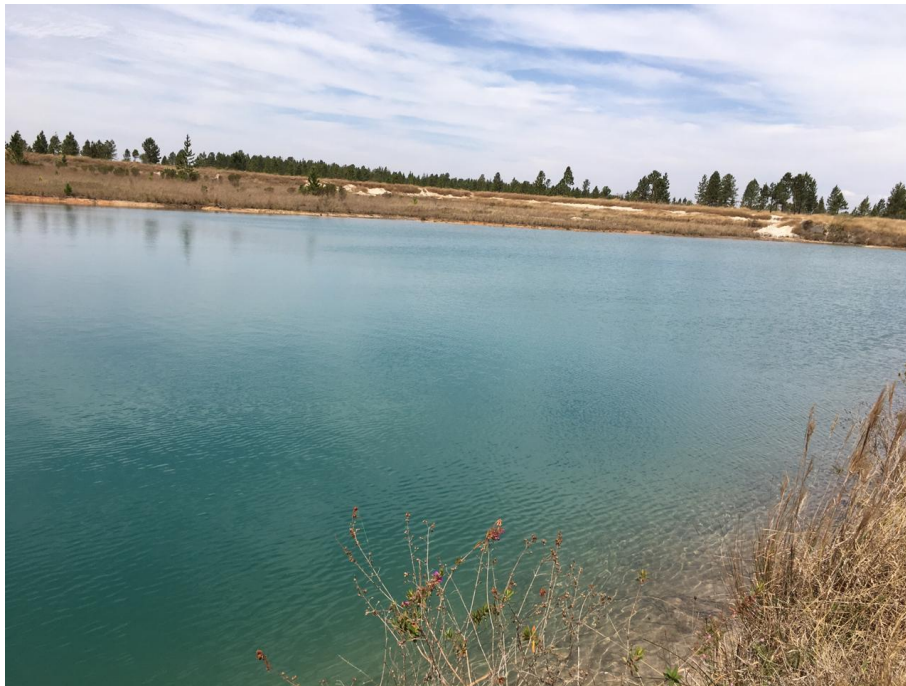
Foto 32: Área 4, mineração de argila refratária.

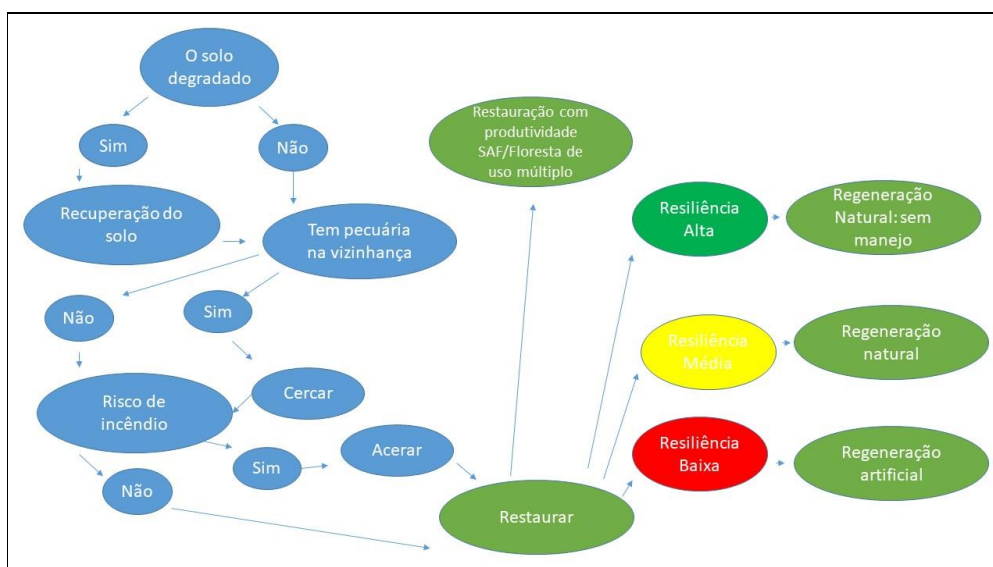
Figura 62: Tipos de intervenção e métodos de restauração.

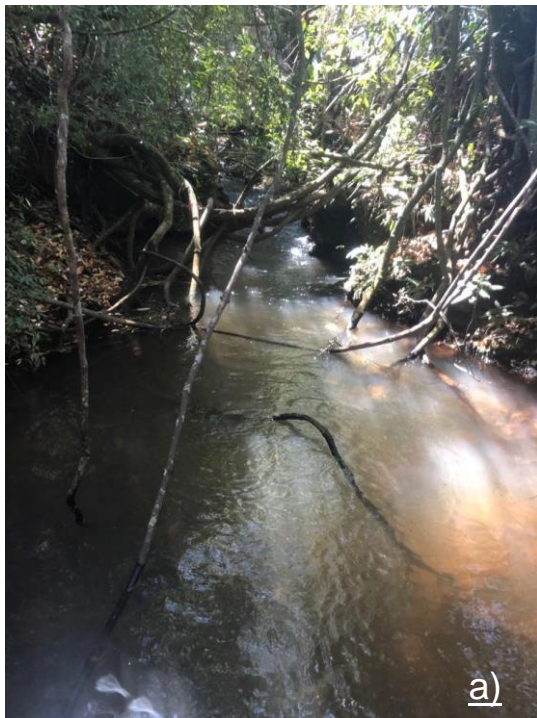
Foto 43 (a-b) – UB01: “Córrego do Paula”, bacia do rio Uberabinha (2019).

Trata-se de um riacho localizado no médio curso da bacia Hidrográfica do rio Uberabinha, conhecido popularmente como “Córrego do Paula”. Margens direita e esquerda sob influência de pecuária. Foto 43 (a-b).

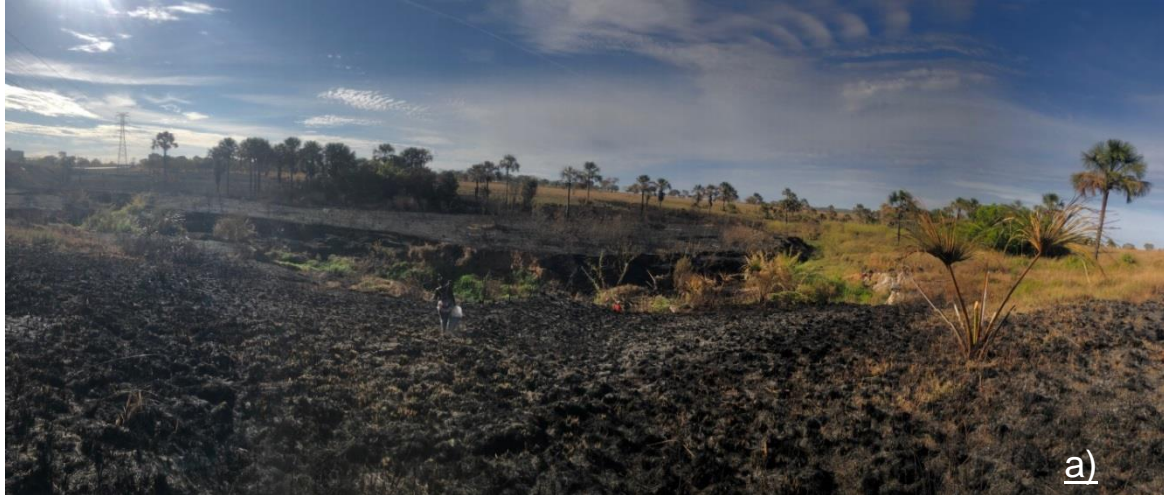
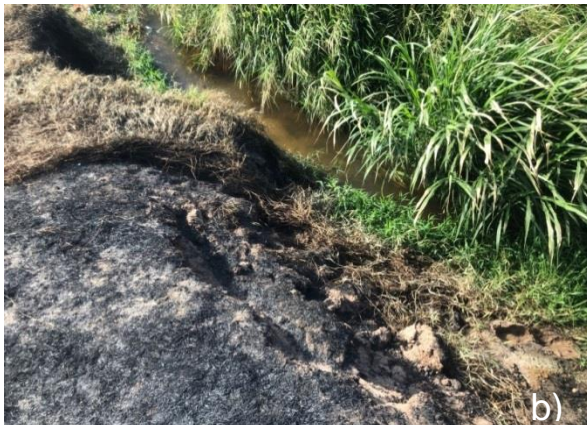
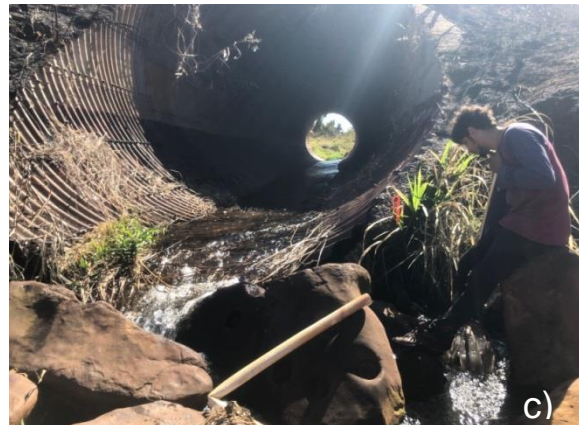
Foto 44 (a-c) – UB03: “Córrego Campo Alegre”, bacia do rio Uberabinha (2019).

Trata-se de um riacho localizado na área urbana do município de Uberlândia, conhecido popularmente como “Córrego Campo Alegre”. Foi observada a presença de lixo em ambas as margens e água com leve odor de esgoto. Parte do riacho foi canalizado em função da Br 050. Foi evidenciada também queimada recente da vegetação de ripária. Foto 44 (a-c).

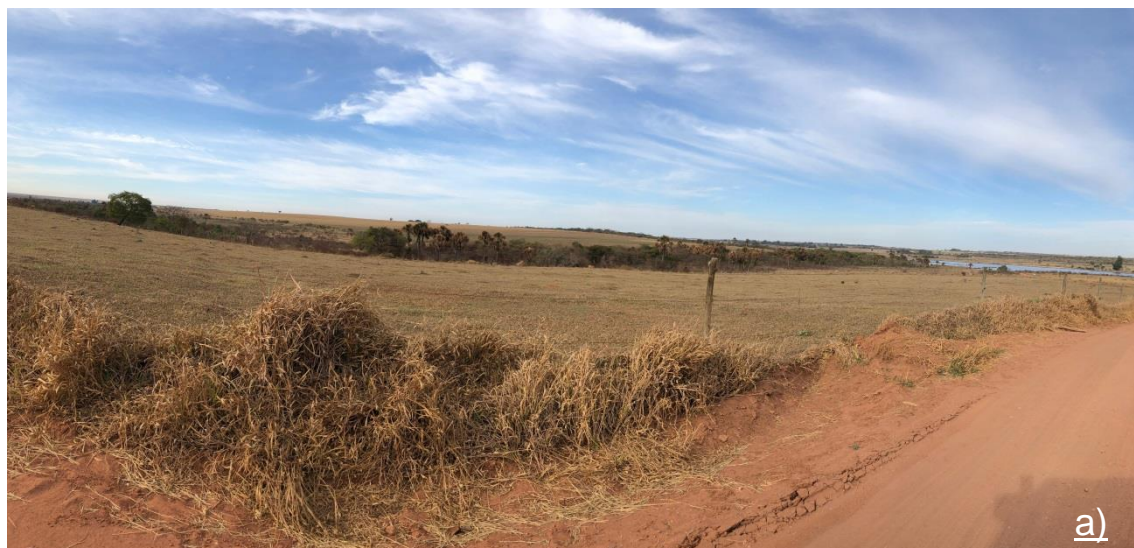
Foto 45 (a-b) – UB05: “Córrego da Enxada”, bacia do rio Uberabinha (2019).

Curso de água situado no médio curso da bacia Hidrográfica do rio Uberabinha conhecido popularmente como “Córrego da Enxada”. Na sua margem esquerda foi evidenciado o cultivo de milho e na margem direita a presença de pastagem. Trecho amostral - à montante - próximo de um reservatório de captação de água. Foto 45 (a-b).

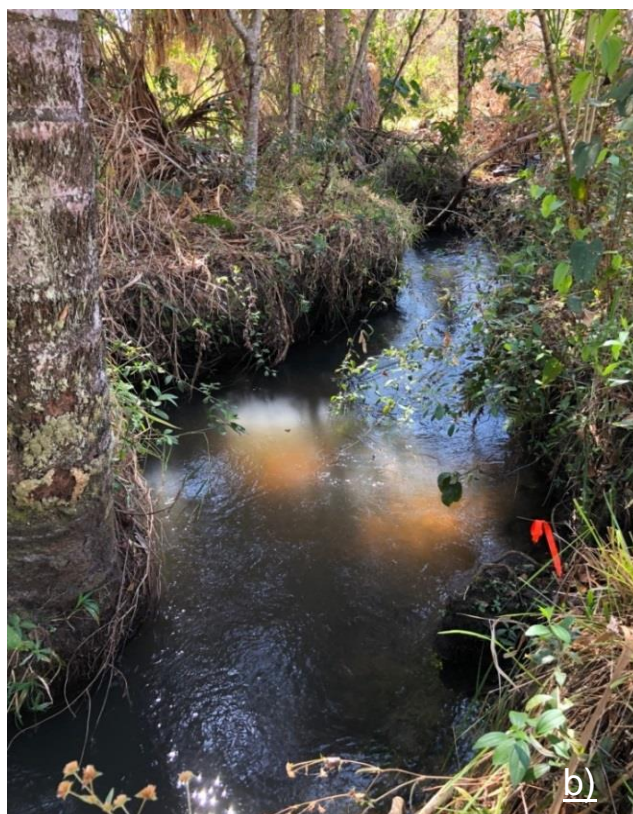
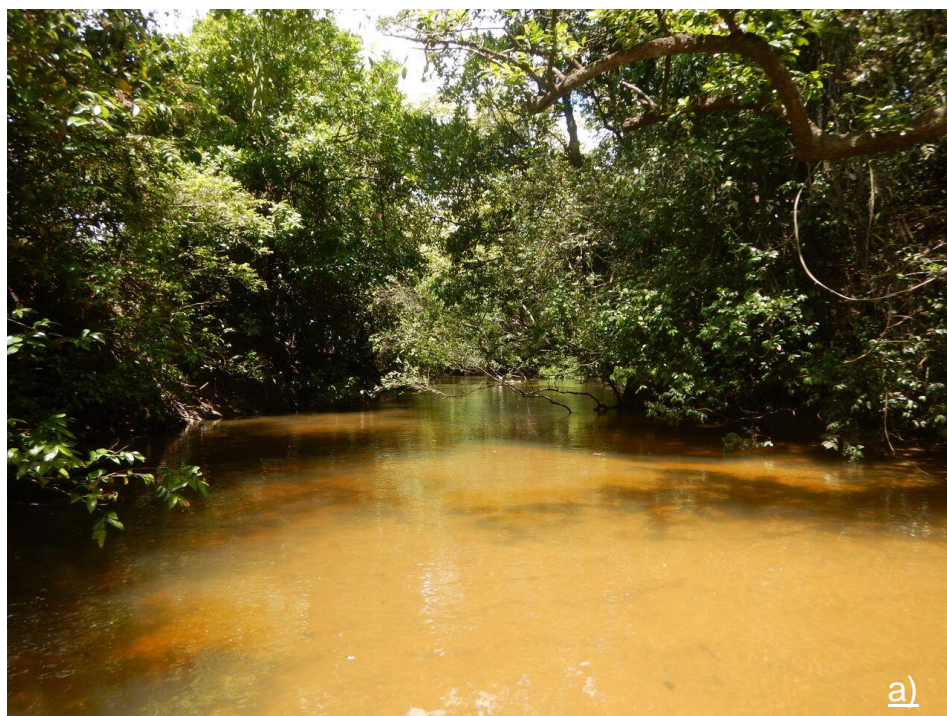
Foto 46 (a-b) – UB07: Ribeirão Bom Jardim, bacia do rio Uberabinha (2019).

Trata-se de um trecho no alto curso do Ribeirão Bom Jardim. Em sua margem direita há o cultivo de cana de açúcar e na margem esquerda ocorrência de vegetação do tipo campo aberto. Foto 46 (a-b).

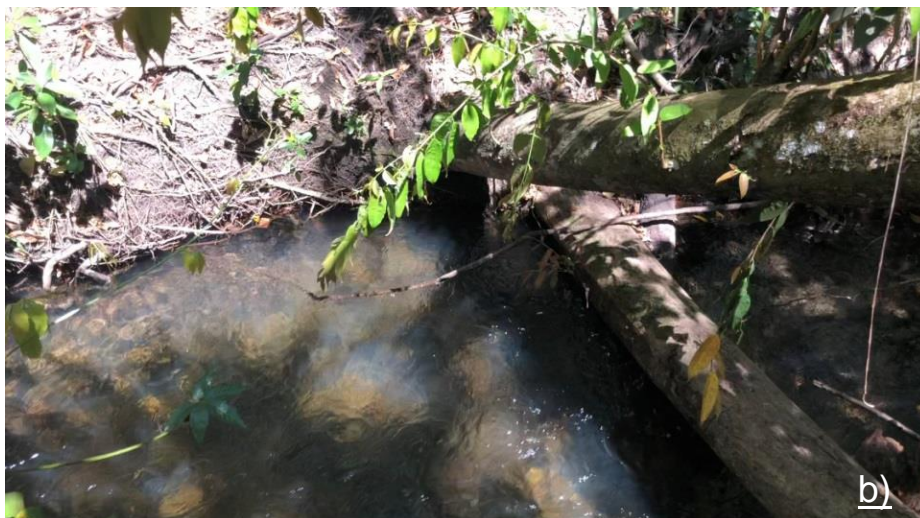
Foto 47 (a-b) – UB10: Riacho na bacia do rio Uberabinha (2019).

Córrego da Harmonia - curso de água muito sinuoso localizado no alto curso da bacia Hidrográfica do rio Uberabinha. A vegetação marginal é uma formação do tipo Mata Paludosa sendo a que a Mata de galeria apresentou-se bem conservada. Foto 47 (a-b).

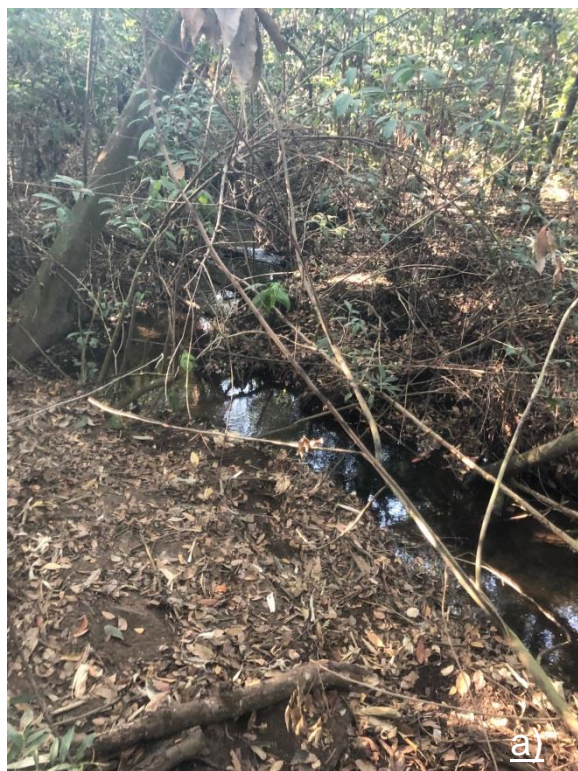
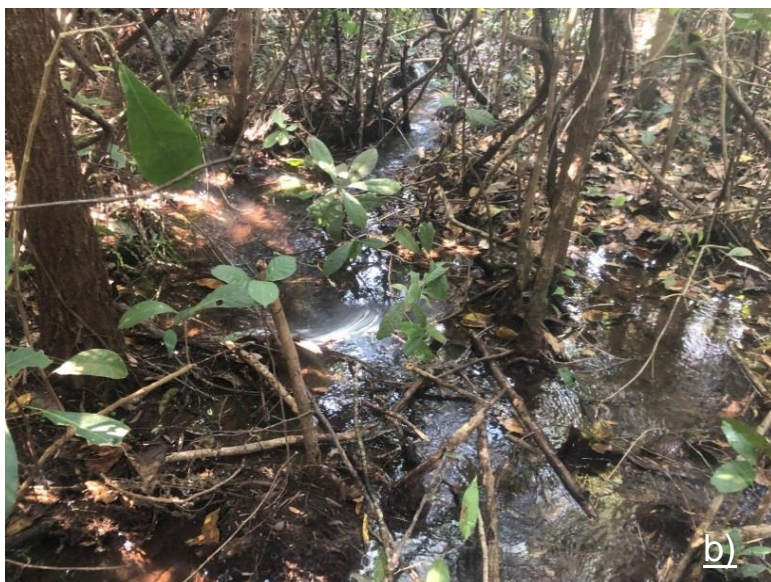
Foto 49 (a-b) – UB15: Riacho na bacia do rio Uberabinha (2019).

Riacho localizado no alto curso da bacia do rio Uberabinha sendo um dos afluentes do Ribeirão Bom-Jardim. Em todo o trecho amostral foi observada a presença de lixo na margem direita do curso de água; nesta mesma margem situam-se duas residências. Foto 49 (a-b).

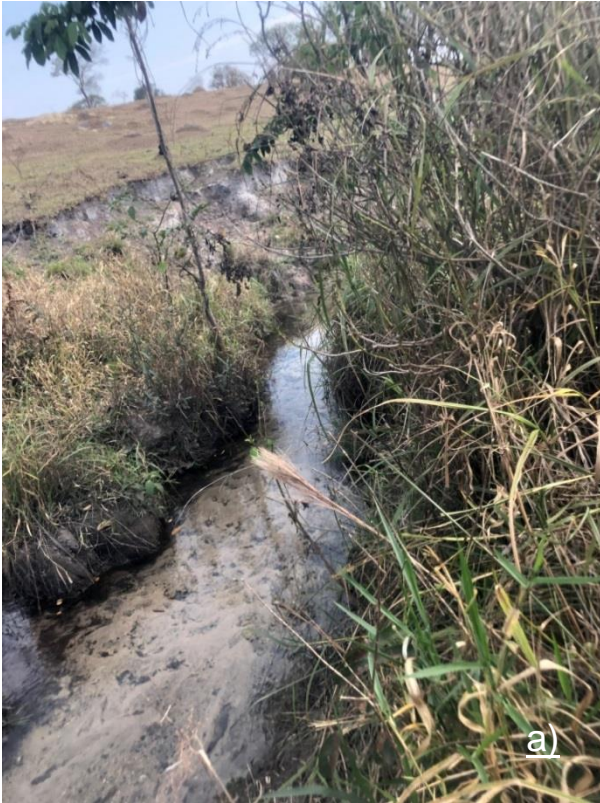
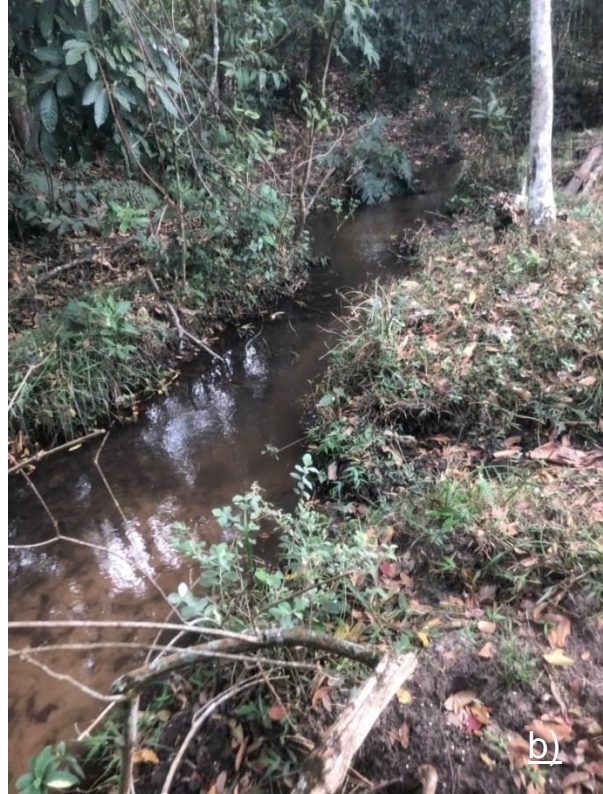
Foto 50 (a-b) – UB16: Córrego da Divisa, bacia do rio Uberabinha (2019).

Córrego da Divisa - curso de água localizado no alto curso da bacia do rio Uberabinha caracterizado pela pecuária em sua margem esquerda e agricultura na margem direita. Foto 50 (a-b).

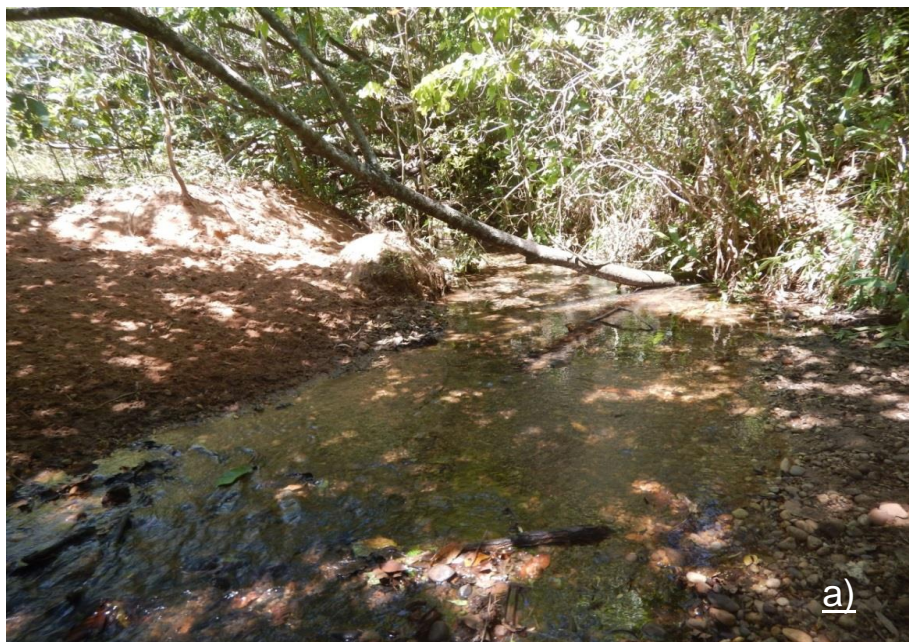
Foto 56 (a-b) – UB39: Ribeirão Cajuru, bacia do rio Uberabinha (2019).

Ribeirão Cajuru - afluente do rio Uberabinha situado no médio curso da bacia hidrográfica, próximo ao município de Tupaciguara; no trecho amostral o curso de água sofre forte impacto da pecuária. Foto 56 (a-b).

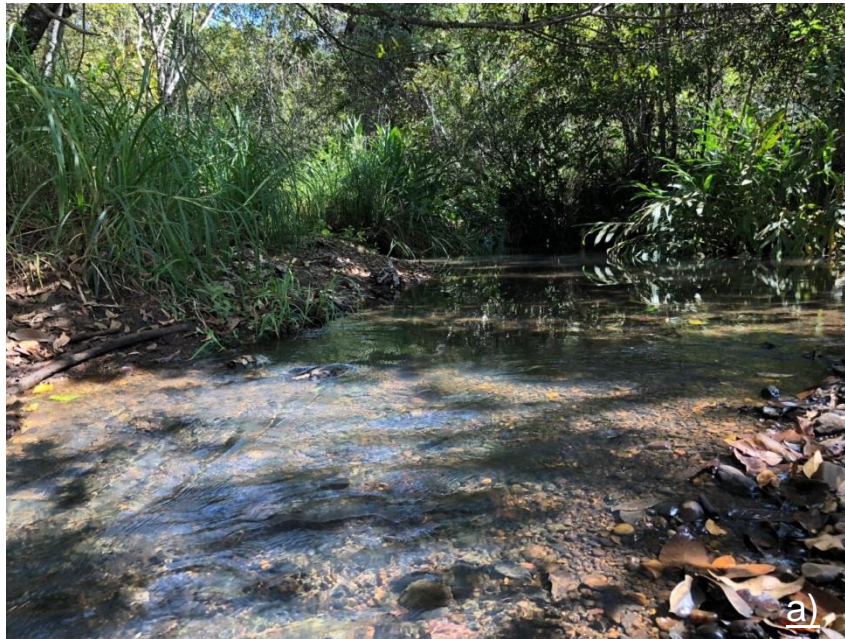
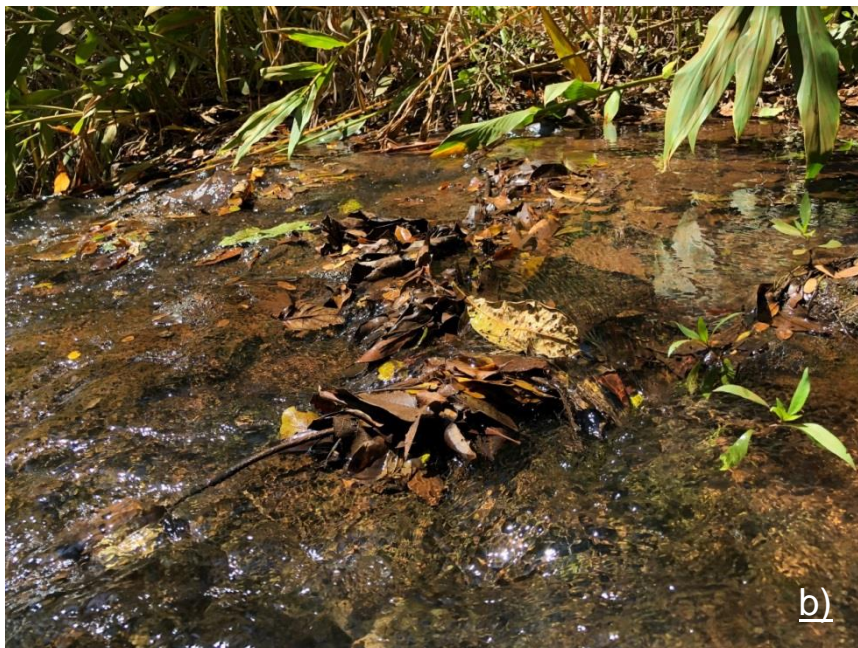
Foto 57 (a-b) – UB40: Córrego Buracão, bacia do rio Uberabinha (2019).

Córrego Buracão = curso de água localizado na área rural do município de Tupaciguara. Foto 57 (a-b). Na margem direita do curso de água ocorre o desenvolvimento da pecuária e silvicultura.

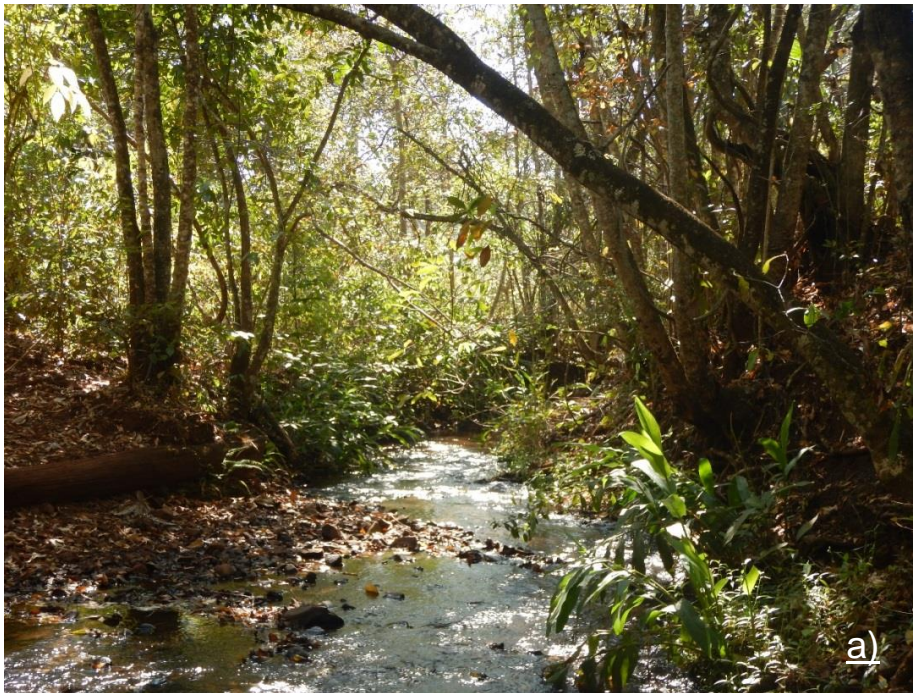
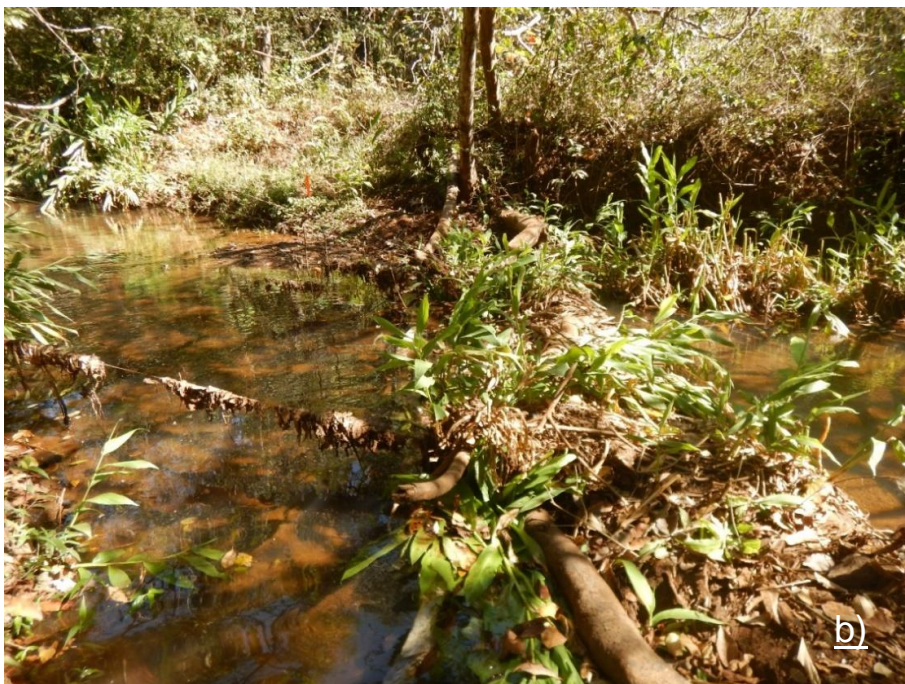
Foto 58 – UB43: Córrego Gaia, bacia do rio Uberabinha (2019).

Córrego Gaia - curso de água localizado no baixo curso da bacia do rio Uberabinha. Foi observada ocorrência de silvicultura na margem direita do riacho. Foto 58 (a-b).
