Convênio SEMAD nº 434101041315

**DIAGNÓSTICO SOCIOAMBIENTAL DA BACIA HIDROGRÁFICA DO RIO
UBERABINHA**

PRODUTO V – RELATÓRIO FINAL

Associação para a Gestão Socioambiental do Triângulo Mineiro – ANGÁ

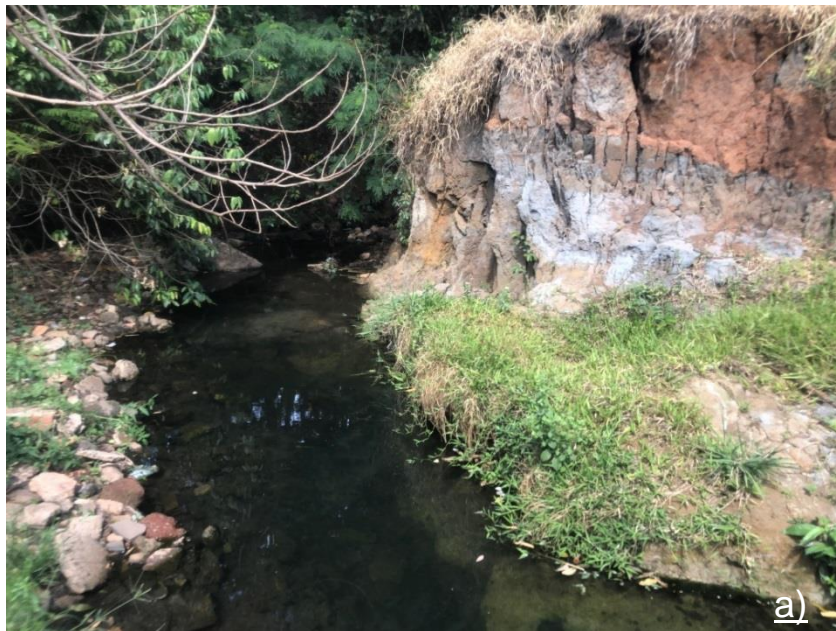
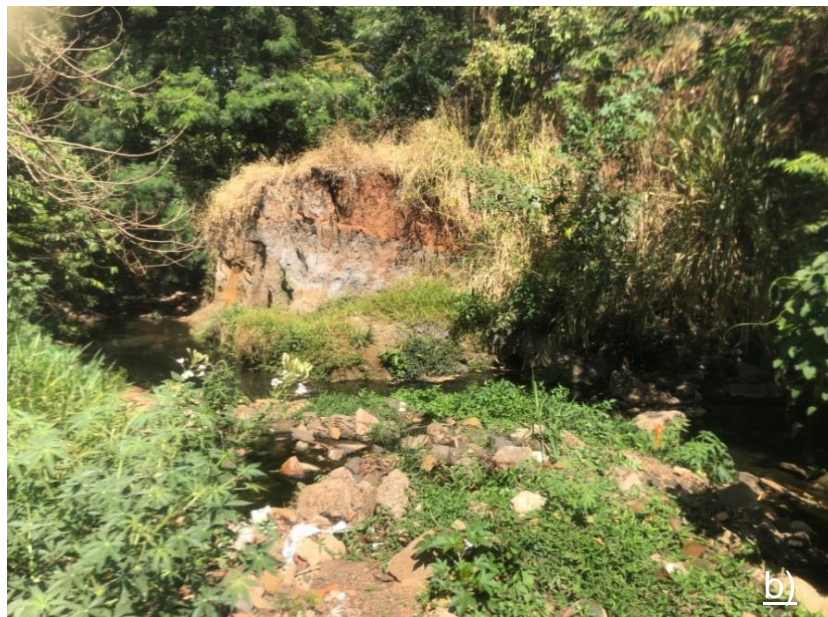
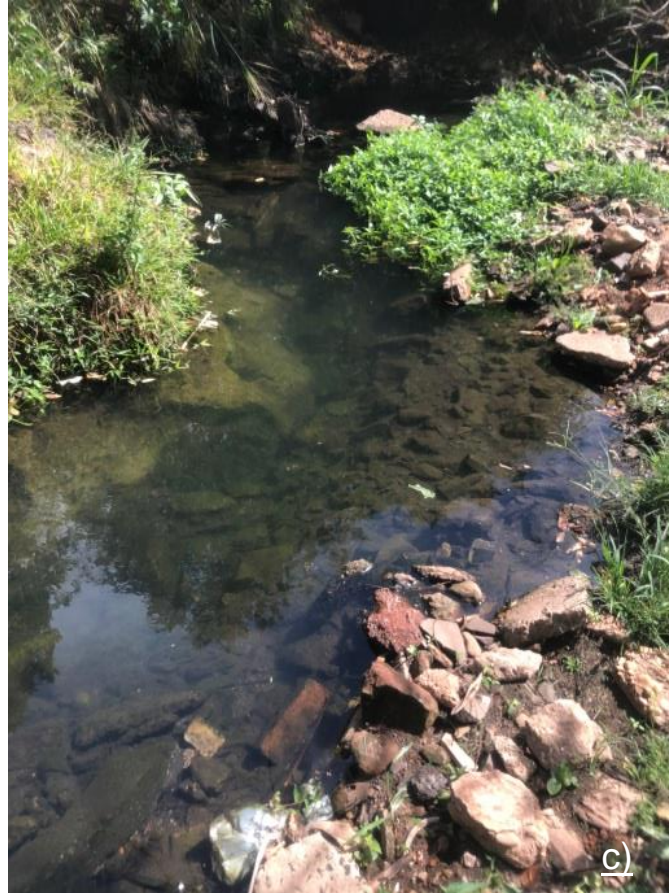
UB49

Curso de água localizado na área urbana do município de Uberlândia, no bairro Maravilha. O riacho é conhecido popularmente como Buritizinho. Foi encontrada grande quantidade de lixo no curso de água e às suas margens. Água com forte odor de esgoto. Foto 60 (a-c).

Foto 60 – UB49: Córrego Buritizinho, bacia do rio Uberabinha (2019).

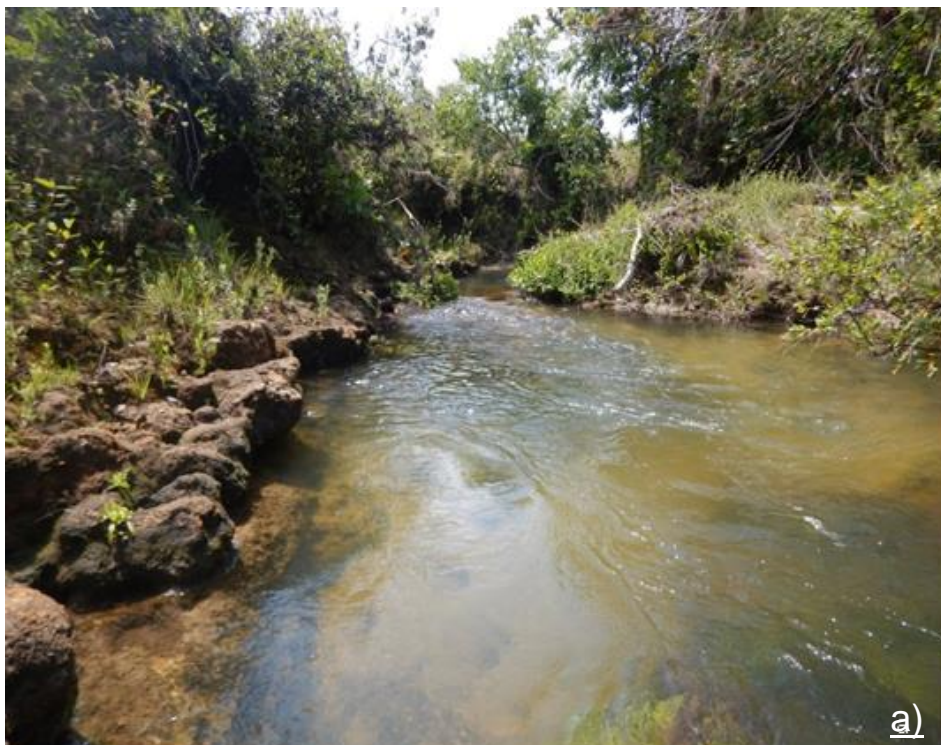
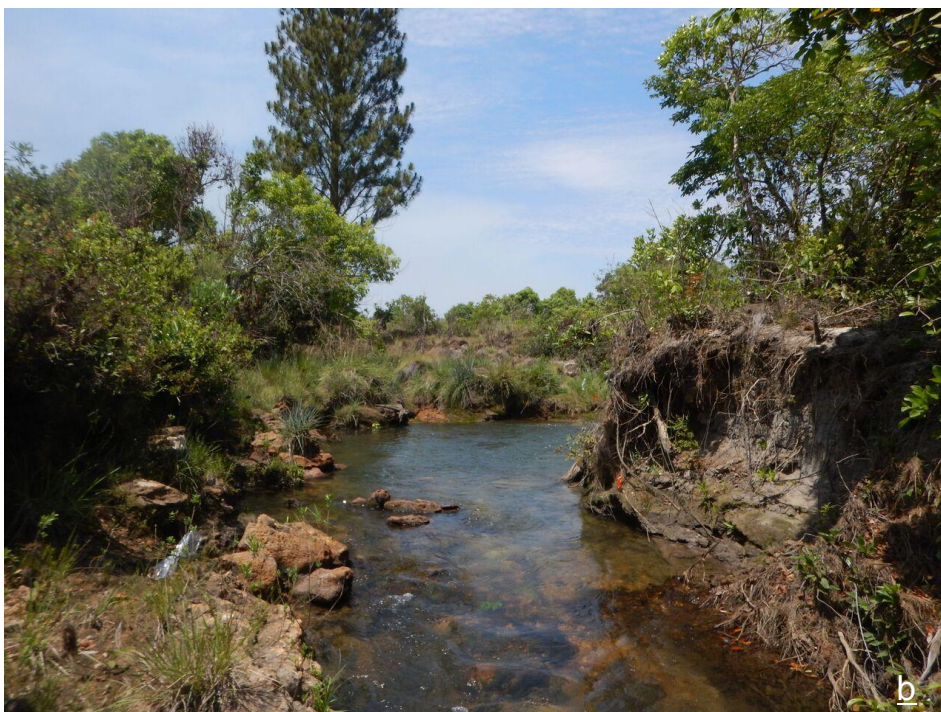
UB57

Ponto localizado no rio Uberabinha em um trecho do seu alto curso. Vegetação ripária em bom estado de conservação, embora as margens encontrem-se bastante assoreadas. Foto 61 (a-b).

Foto 61 (a-b) – UB57: rio Uberabinha (2019).

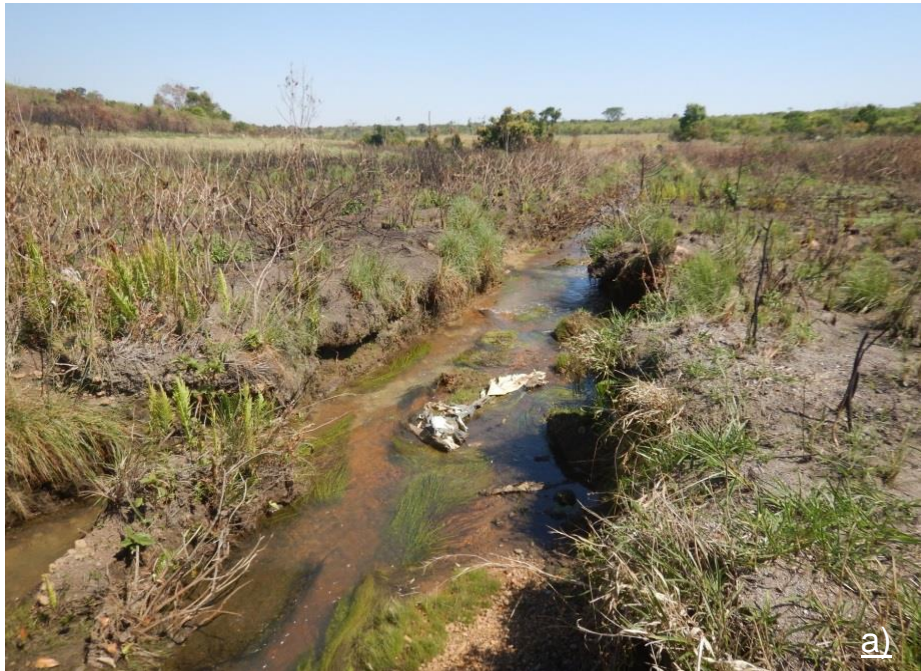
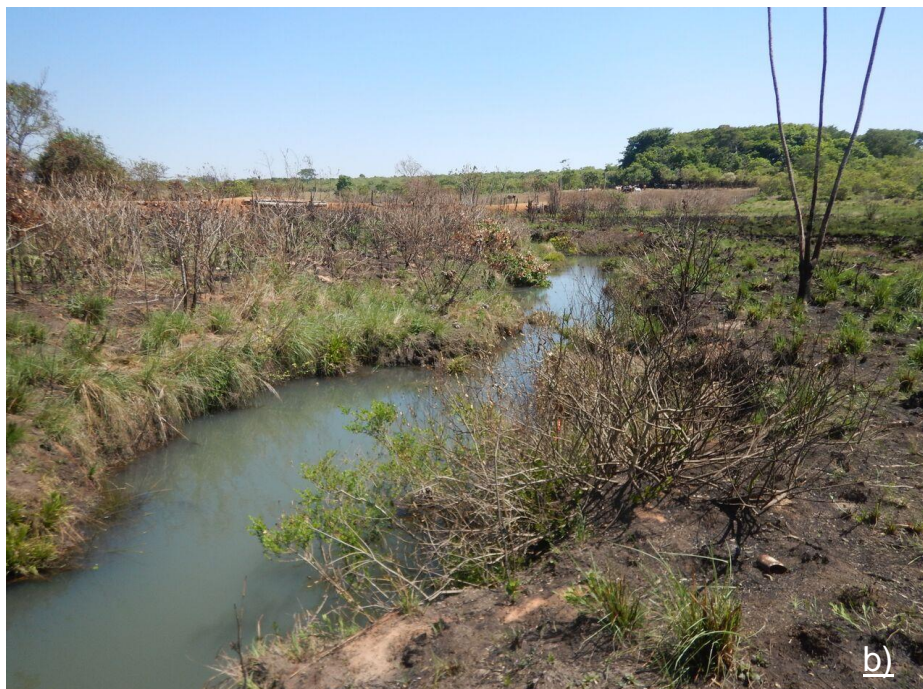
Trata-se de um trecho no alto curso do Ribeirão Beija-Flor. Em suas margens direita e esquerda ocorre o desenvolvimento da pecuária. Foi evidenciada queimada recente da vegetação de ripária no local. Foto 63 (a-b).

Foto 63 (a-b) – UB61: Ribeirão Beija-Flor, bacia do rio Uberabinha (2019).

O ângulo das margens pode funcionar como indicador de assoreamento, com menores ângulos indicando maior assoreamento/erosão. O ângulo médio das margens dos riachos amostrados na bacia do rio Uberabinha foi 50°. O riacho UB61 foi o que apresentou margens com maior ângulo médio (75°), enquanto o riacho UB15 foi o que apresentou o menor ângulo médio (30°). Em média, os riachos do alto curso da bacia do rio Uberabinha apresentam maiores ângulos nas margens (55°) do que os do médio (49°) e baixo curso (38°) (Figura 77).

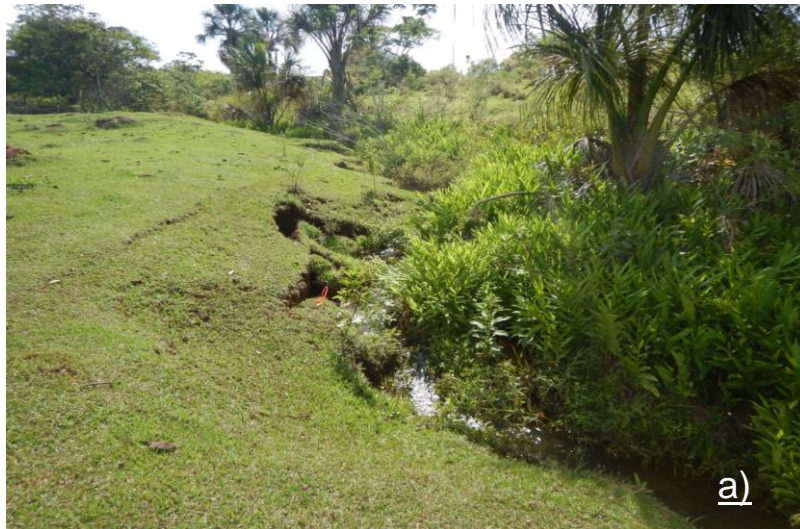
Córrego Martinésia - trata-se de um riacho localizado no médio curso do rio Uberabinha, próximo ao distrito de Martinésia. No trecho amostral foi observada a ocorrência de pastagem na margem direita e de cultivo de cana de açúcar na margem esquerda. Foto 64 (a-b).

Foto 64 (a-b) – UB62: Córrego Martinésia, bacia do rio Uberabinha (2019).

A imersão dos substratos também pode funcionar como indicador de assoreamento, uma vez que maiores imersões podem indicar grande deposição de sedimentos no leito dos riachos. A imersão média dos substratos dos riachos amostrados na bacia do rio Uberabinha foi de 45%. No riacho UB62 foi observada a maior imersão dos substratos (86%), enquanto o riacho UB11 foi observada a menor imersão (14%). Em média, os substratos dos riachos do alto curso são mais imersos (55%) do que os do médio (41%) e baixo curso (29%) (Figura 78).

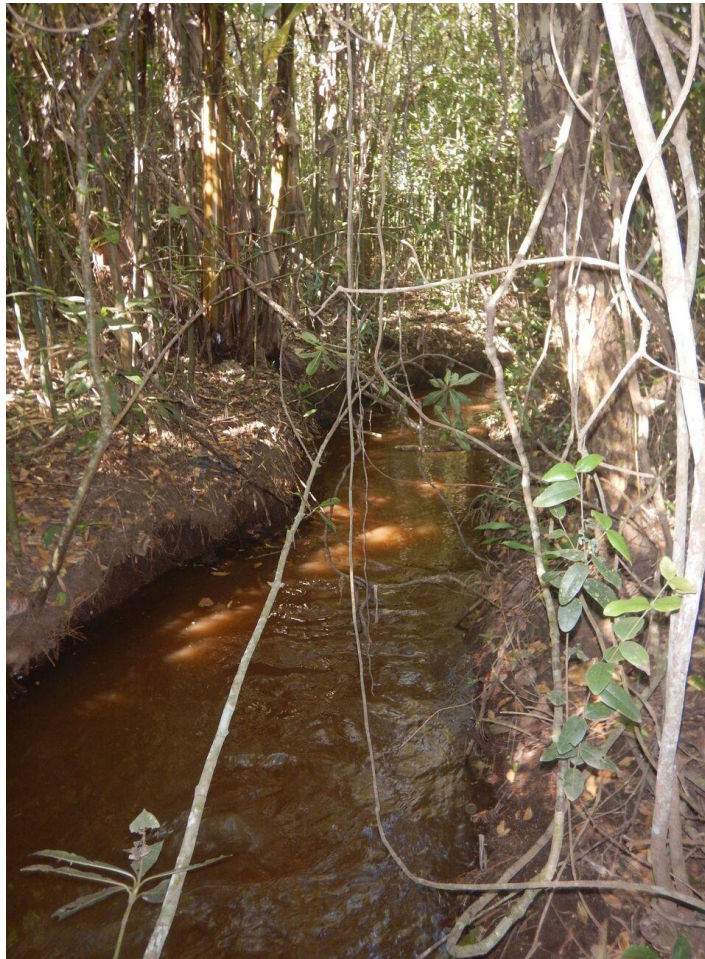
UB63

Córrego Fortaleza - curso de água localizado no médio curso da bacia do rio Uberabinha. Foi observada ocorrência de cultivo de cana de açúcar nas margens direita e esquerda do riacho. Foto 65.

Foto 65 – UB63: Córrego Fortaleza, bacia do rio Uberabinha (2019).

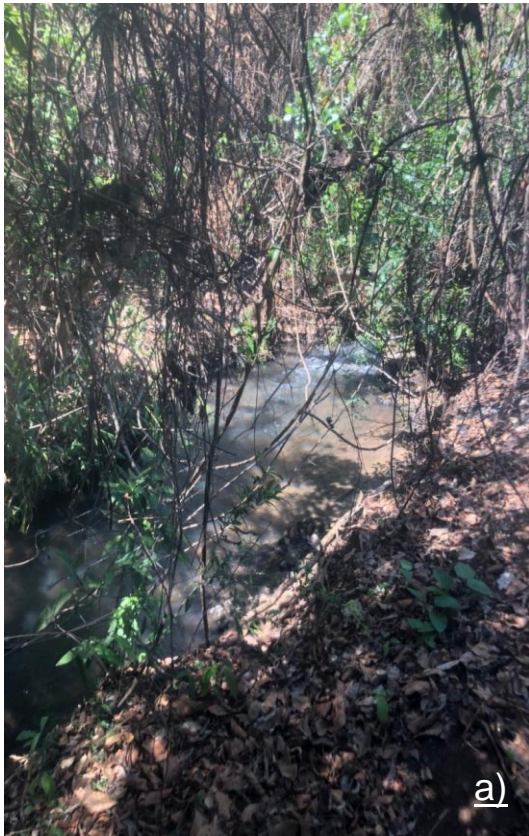
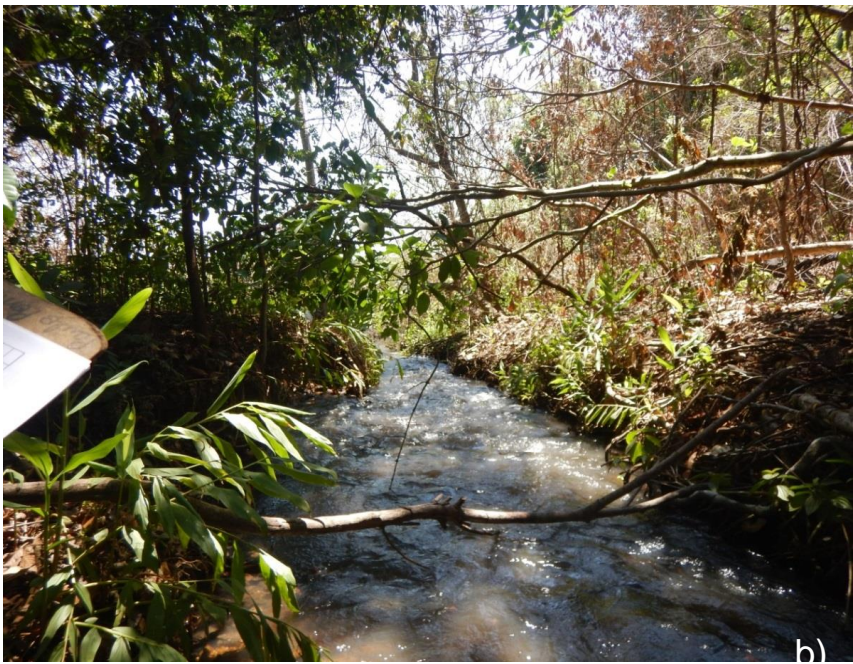
Riacho situado no médio curso da bacia do rio Uberabinha conhecido popularmente como “Córrego Corredeira”. Ocorrência de pastagem em ambas as margens do curso de água. Foto 66 (a-b).

Foto 66 – UB64: Córrego Corredeira, bacia do rio Uberabinha (2019).

A métrica mais explicativa para a categoria “Qualidade da água” foi o “pH”. A métrica “Oxigênio dissolvido” não foi considerada na análise de componentes principais devido a insegurança nos resultados obtidos através das medições realizadas em campo (aparelho não calibrado corretamente). A média de pH observada para os riachos da bacia do rio Uberabinha foi de 6.8. Valores médios mais altos de pH foram observados nos riachos do baixo curso (7.39), seguidos pelo médio curso (6.97) e alto curso (6.45). O riacho que apresentou maior pH foi o UB36 (7.96), e o menor pH foi registrado no riacho UB64 (5.29) (Figura 75).

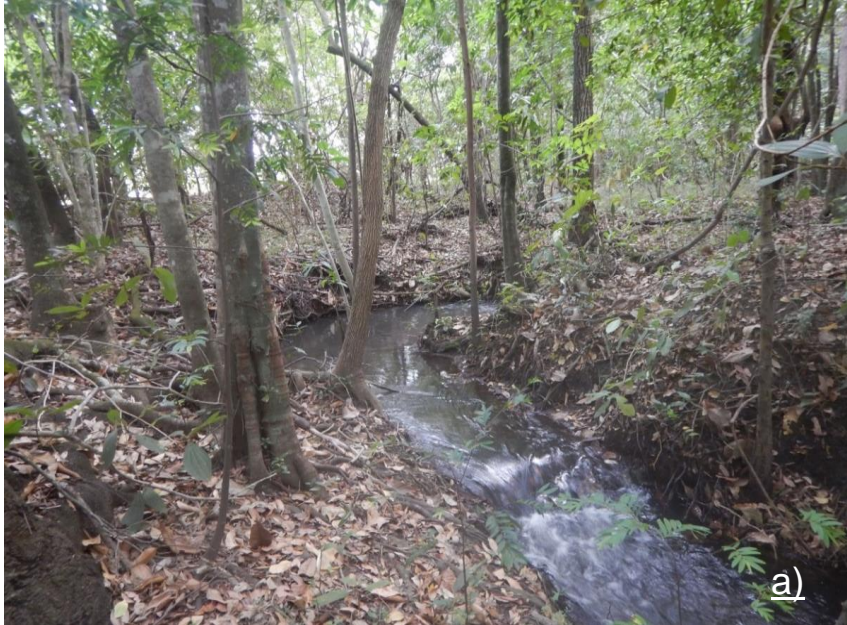
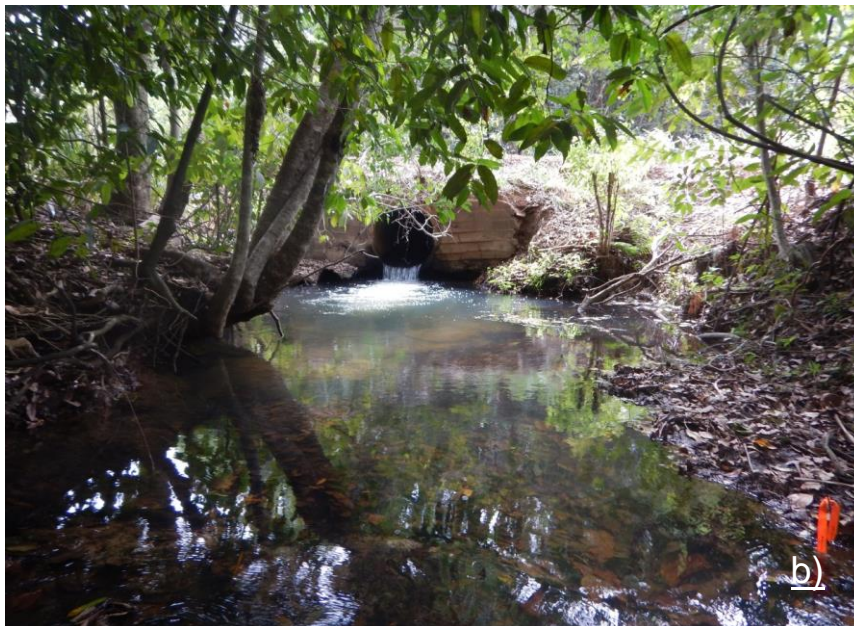
Tributário do rio Uberabinha conhecido como “Córrego da Moeda” localizado no alto curso da bacia. Foto 67 (a-b). Um trecho do curso de água, à montante da seção amostral, é canalizado em função de uma ponte.

Foto 67 (a-c) – UB65: Córrego da Moeda, bacia do rio Uberabinha (2019).

De forma geral, riachos mais degradados apresentam maior quantidade de solo exposto. Portanto essa métrica também pode ser utilizada para avaliar a qualidade ambiental dos riachos. A porcentagem de solo exposto, foi menor em riachos do médio curso (14.75), seguidos pelos riachos do alto (17.63) e baixo (18.79) cursos. O riacho UB49 foi o que apresentou maior média de solo exposto (57.39), enquanto não foi observado solo exposto no riacho UB65 (Figura 81).

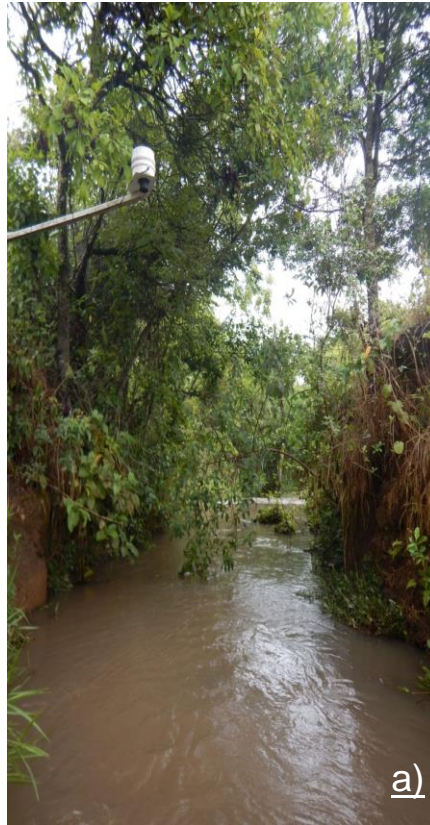
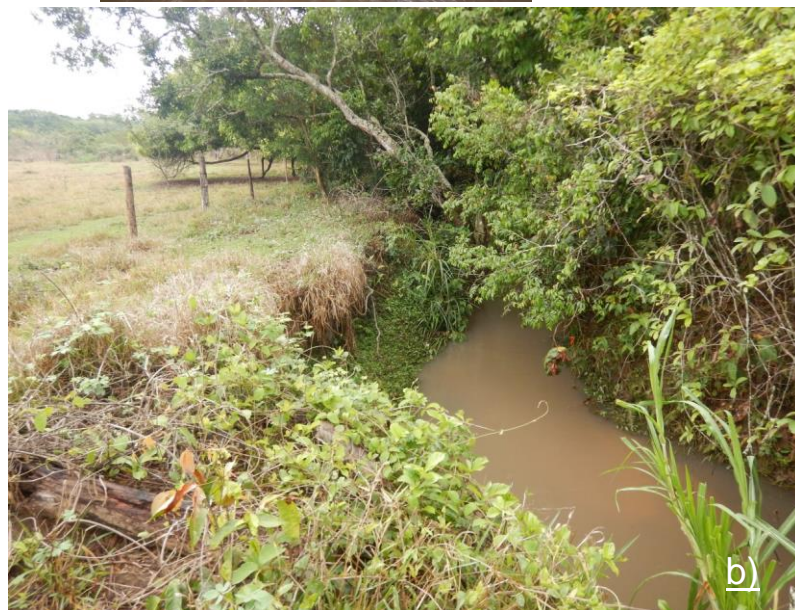
UB67

Córrego do Glória - curso de água localizado no médio curso da bacia do rio Uberabinha, no início do perímetro urbano do município de Uberlândia. O trecho amostrado fica no interior da Fazenda

Experimental do Glória - UFU. Foi observada ocorrência de pastagem nas margens direita e esquerda do riacho. Foto 69 (a-b).

Foto 69 – UB67: Córrego do Glória, bacia do rio Uberabinha (2019).

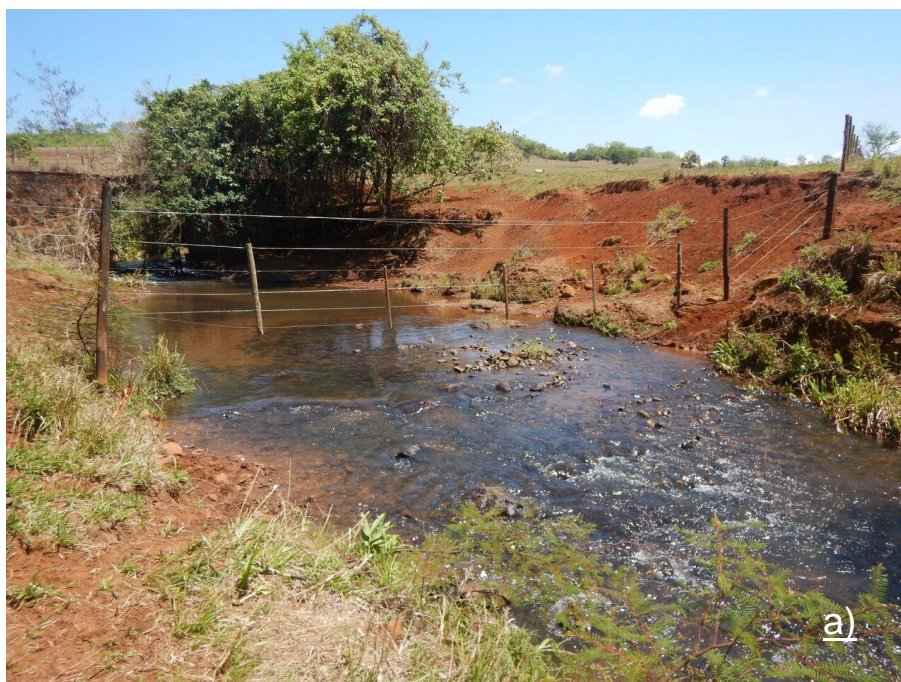
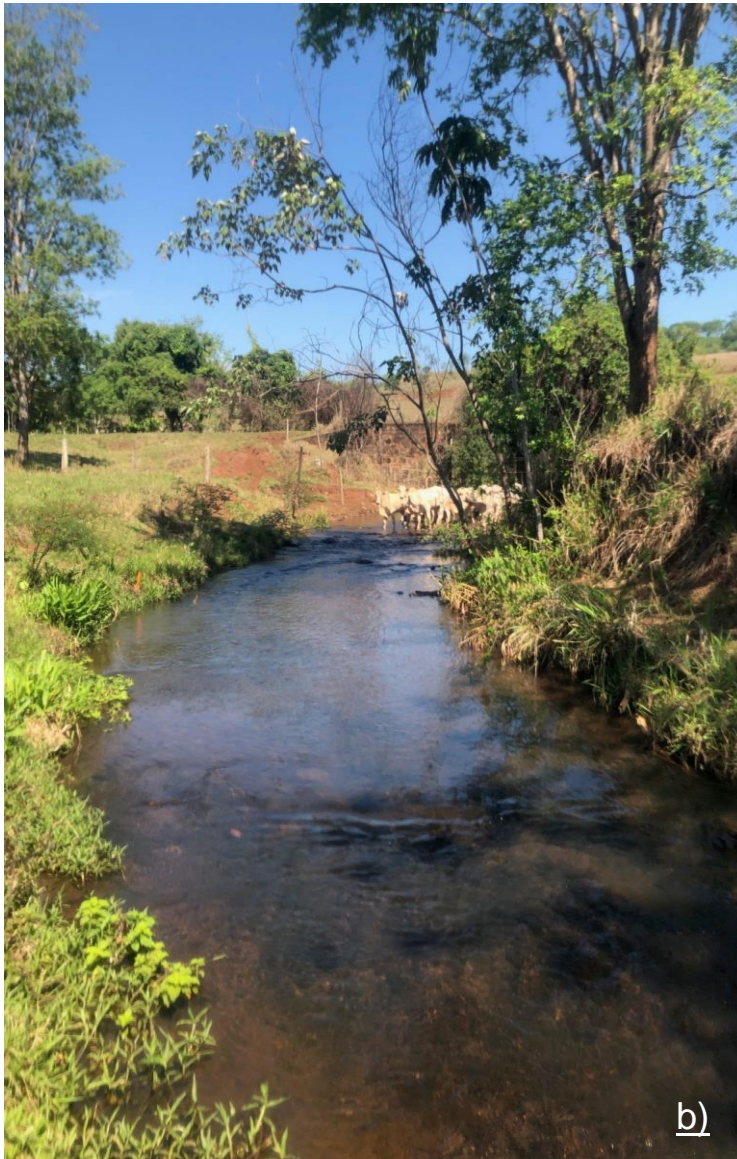
UB69

Ribeirão Cajuru - tributário do rio das Pedras, localizado no baixo curso da bacia do rio Uberabinha. Foi observada ocorrência de pastagem em ambas as margens do riacho. Foto 71 (a-b).

Foto 71 (a-b) – UB69: Ribeirão Cajuru, bacia do rio Uberabinha (2019).

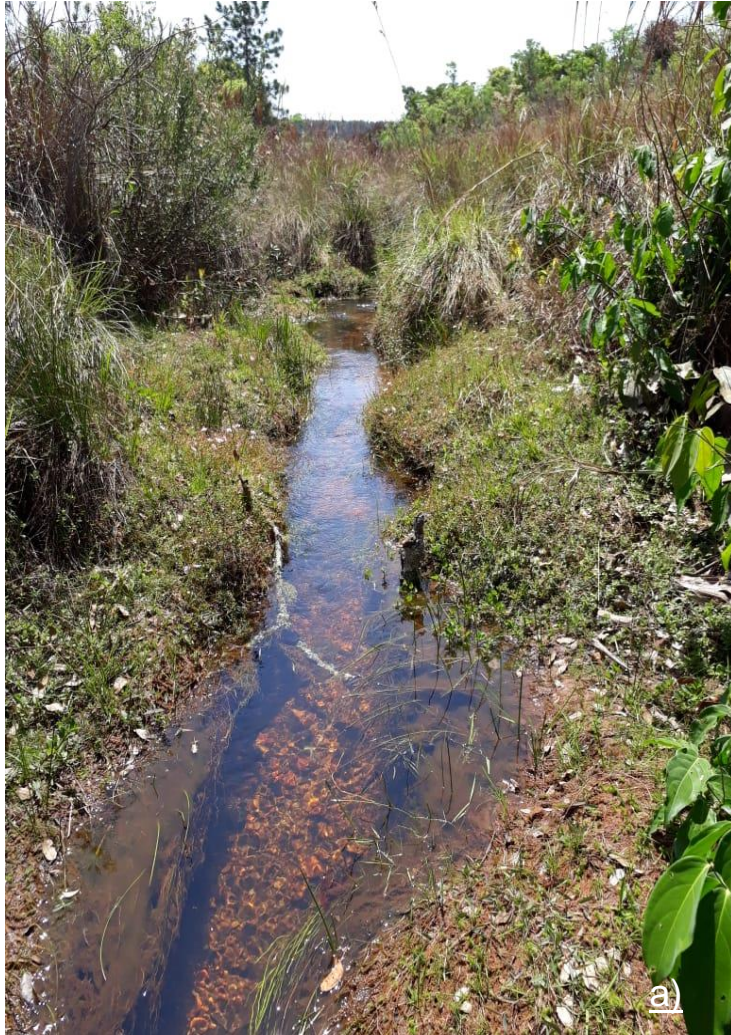
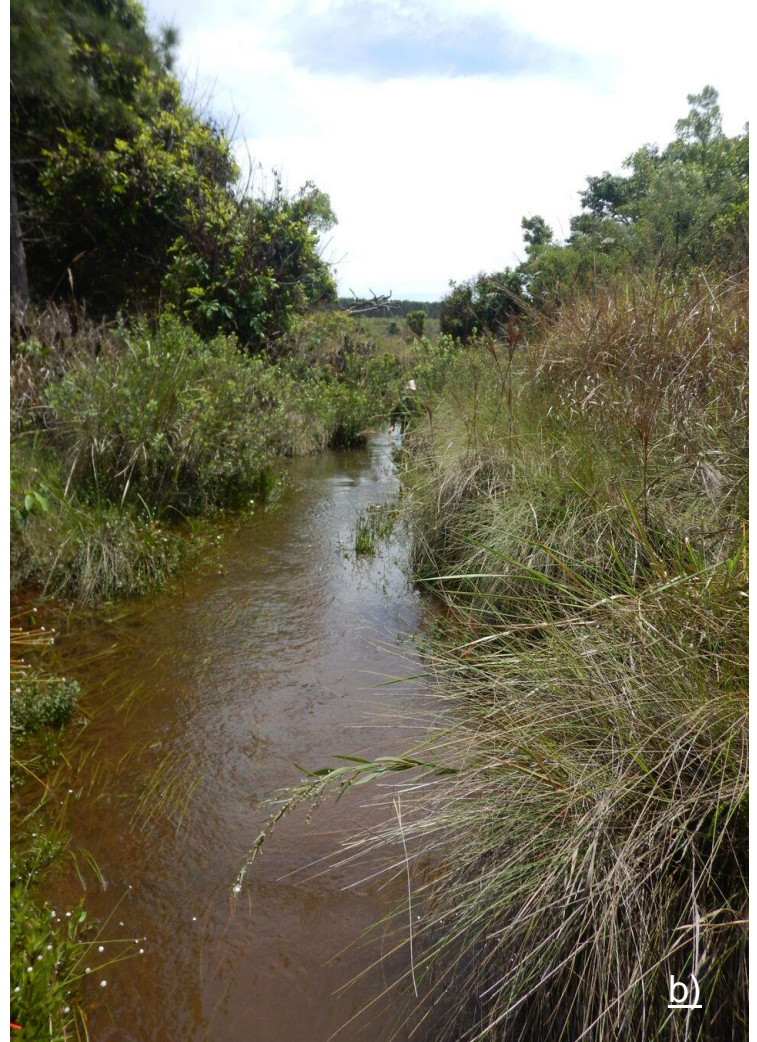
UB70

Ribeirão Beija-Flor -curso de água localizado no alto curso da bacia do rio Uberabinha. O trecho amostrado fica na Fazenda Água Emendada (Duratex). A Vegetação de entorno é caracterizada prioritariamente como vereda. Foto 72 (a-b).

Foto 72 (a-b) – UB70: Ribeirão Beija-Flor, bacia do rio Uberabinha (2019).

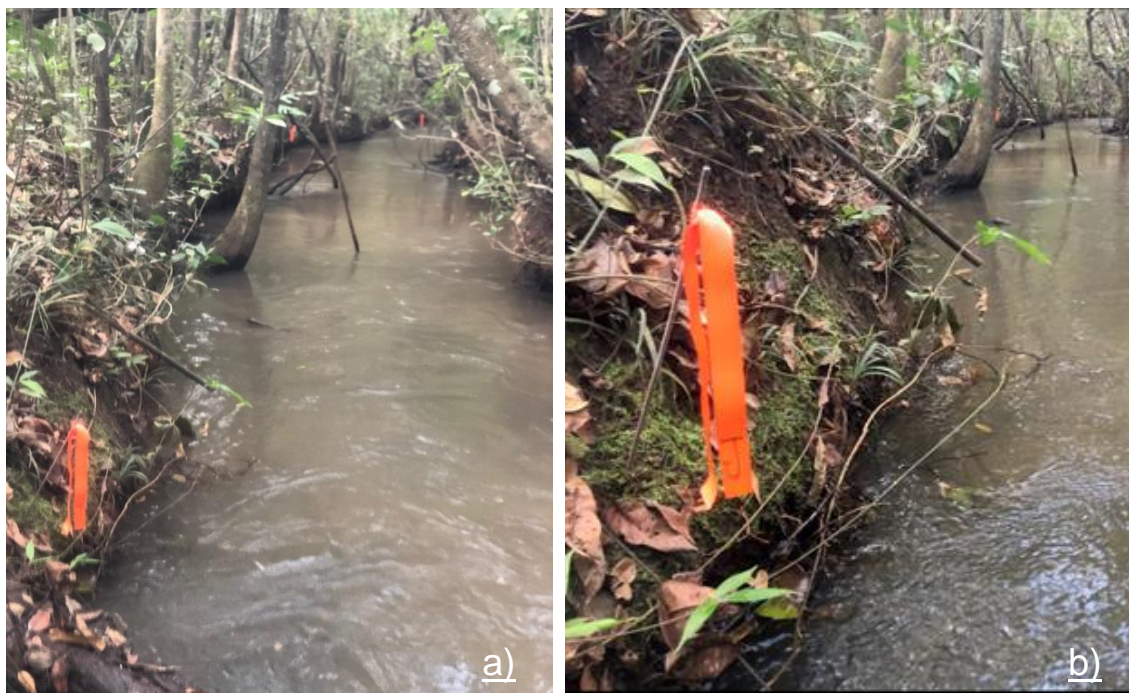
Foto 73: Sinalização dos transectos amostrais.

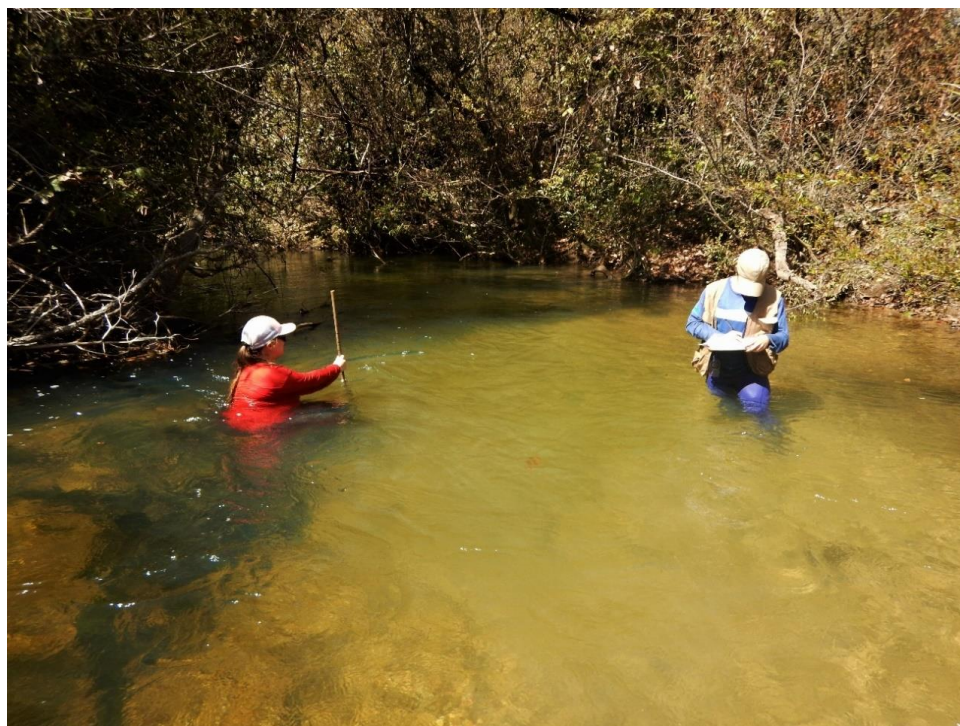
Foto 74: Medição e avaliação visual dos parâmetros físicos na seção.

Em cada seção foi medida a profundidade do canal com auxílio de uma haste graduada e avaliamos visualmente o volume de madeira grande e presença de sedimento fino (Foto 74). Avaliou-se ainda o sedimento fino em dez pontos equidistantes dentro de cada seção, e a caracterização do canal principal e suas variações morfológicas (número de barras de canal, pedaços grandes de madeira, leito sazonal, remansos, canais laterais) e o tipo de fluxo (piscina, suave, rápido ou queda) foram determinados visualmente.

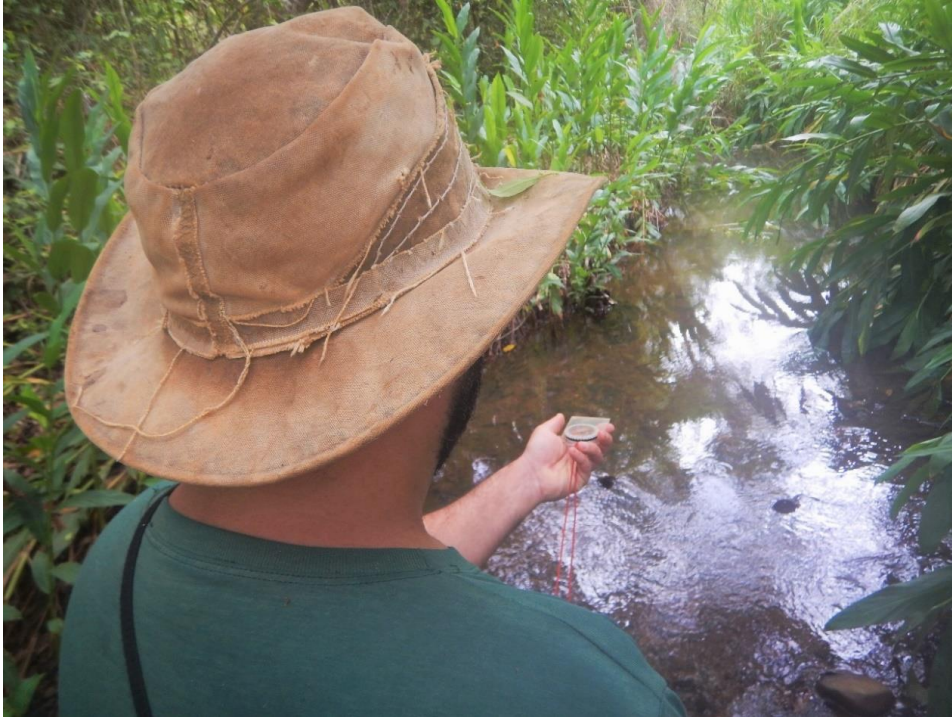
Foto 75: Medição da sinuosidade na seção do canal através de uma bússola.

A declividade da seção foi medida através da diferença de altitude entre o início do trecho amostral e seu final, através de um GPS, enquanto a sinuosidade do canal determinada a partir de marcações de uma bússola ao longo do trecho amostral (Foto 75).

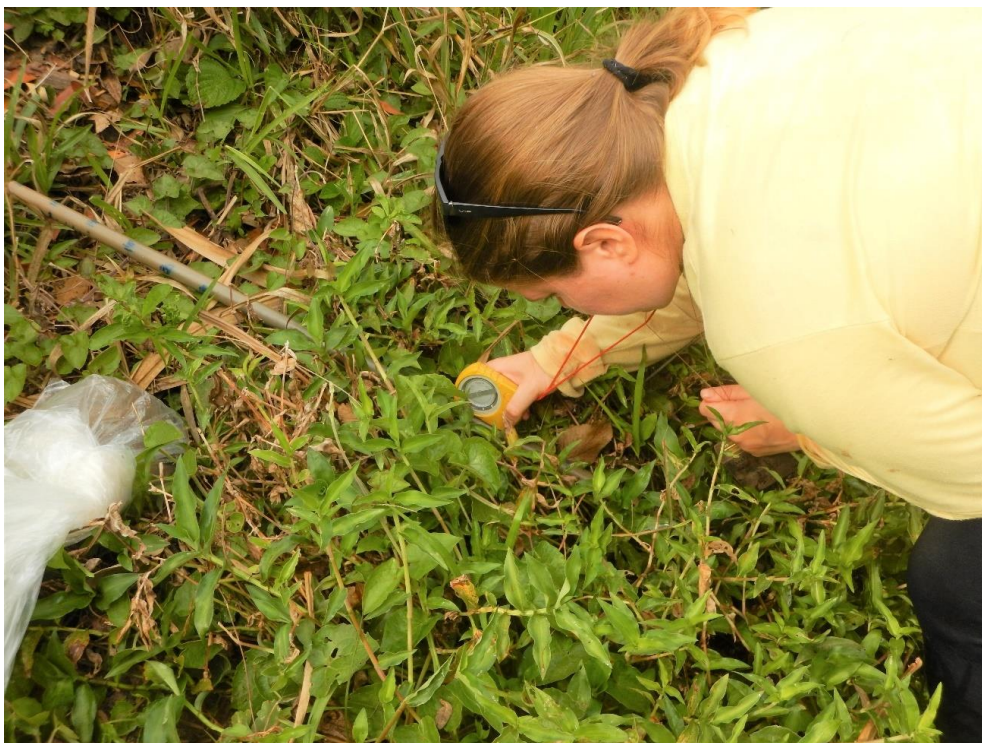
Foto 76: Medição do ângulo da margem através do clinômetro.

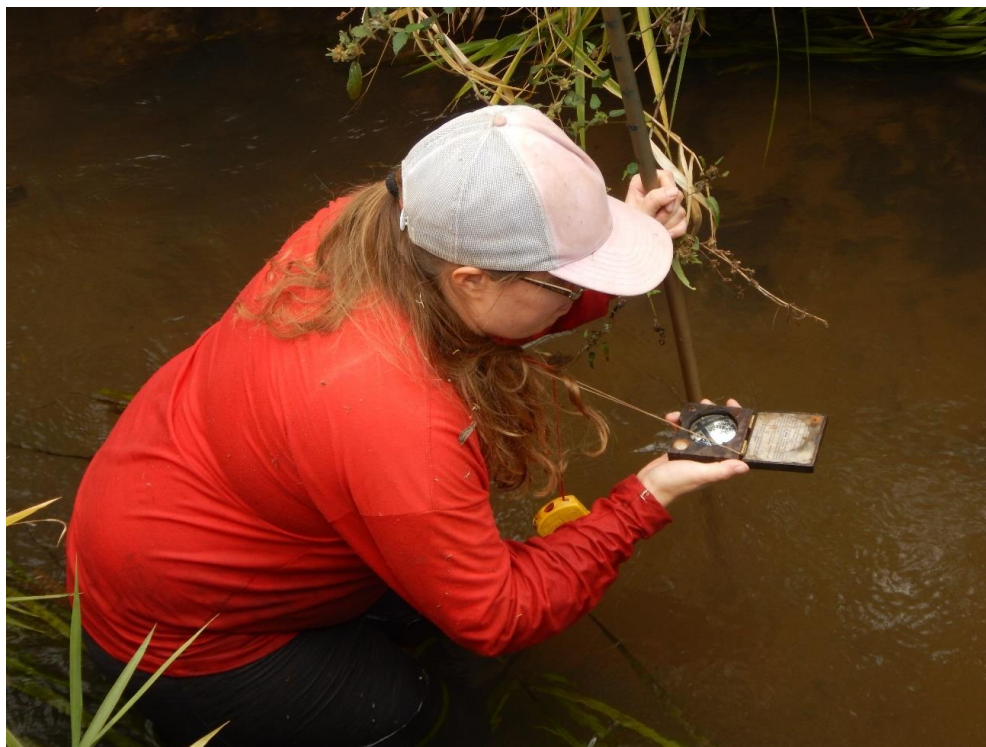
Foto 77: Medição da cobertura vegetal (dossel) através do densiômetro.

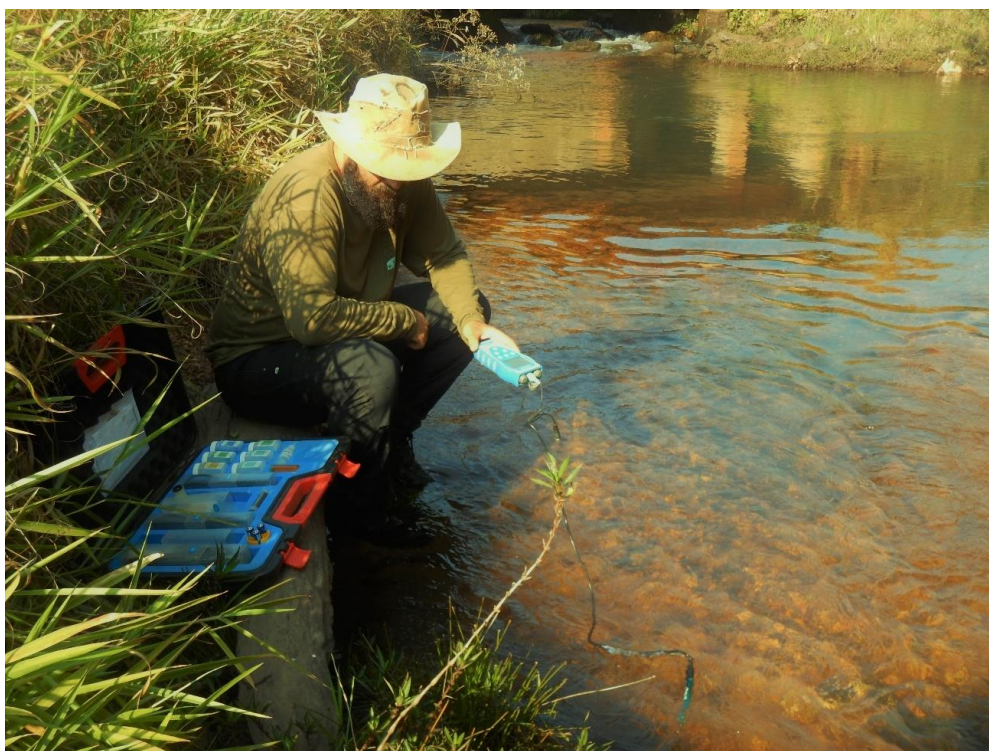
Foto 78: Medição dos parâmetros físico químicos no corpo d'água através de uma sonda multiparâmetros.

Foram avaliados parâmetros de qualidade da água na seção mais a jusante do trecho com uma sonda multiparâmetros antes das amostragens dentro do corpo d'água (Foto 78). As variáveis de qualidade da água avaliadas foram: Temperatura da água (°C), pH, condutividade ($\mu\text{S}/\text{cm}$), turbidez (NTU) e oxigênio dissolvido (mg/L).

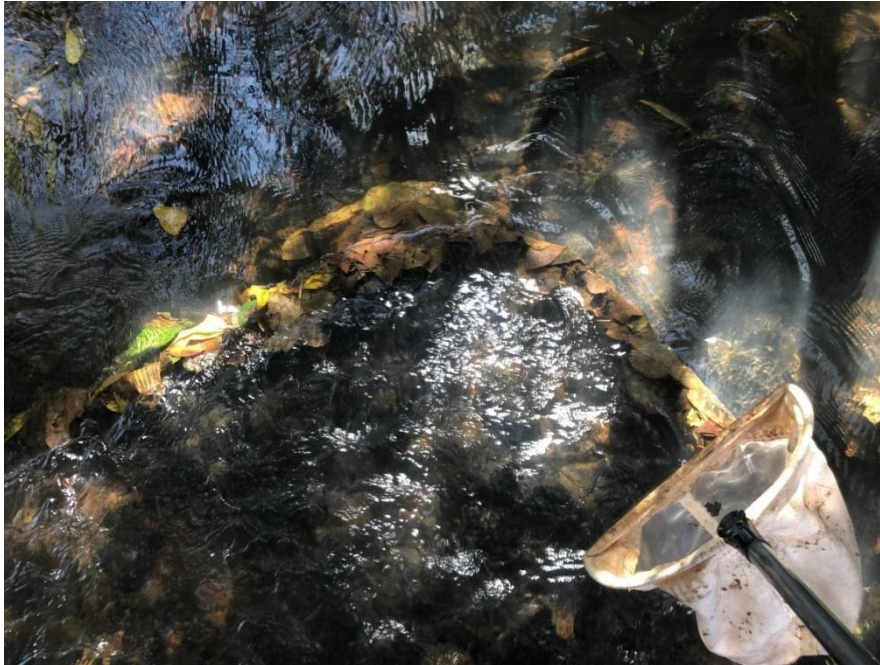
Foto 79: Rede em formato “D” utilizada para coleta de macroinvertebrados bentônicos.

Coletou-se uma amostra em cada um dos transectos (de A a K) com o auxílio de uma rede em formato "D" (Foto 79) de malha 500 μm e área amostral de 0,09 m^2 (em um transecto de 30x30 cm). Para cada amostra o tempo de coleta estabelecido foi de 30 segundos sendo que todo o substrato foi extensivamente revolvido a fim de que os organismos fossem deslocados para o interior da rede. A metodologia seguiu o método "kicking-net" que consiste em alternar o local de amostragem ao longo dos transectos seguindo um padrão de zigue-zague; por exemplo, no transecto "a" a amostra foi coletada na margem direita, no "b" na margem esquerda e no transecto "c" no centro, reiniciando este mesmo padrão nos transectos a montante. Foram coletadas dessa forma, 11 amostras totalizando uma área amostral de 0,99 m^2 .

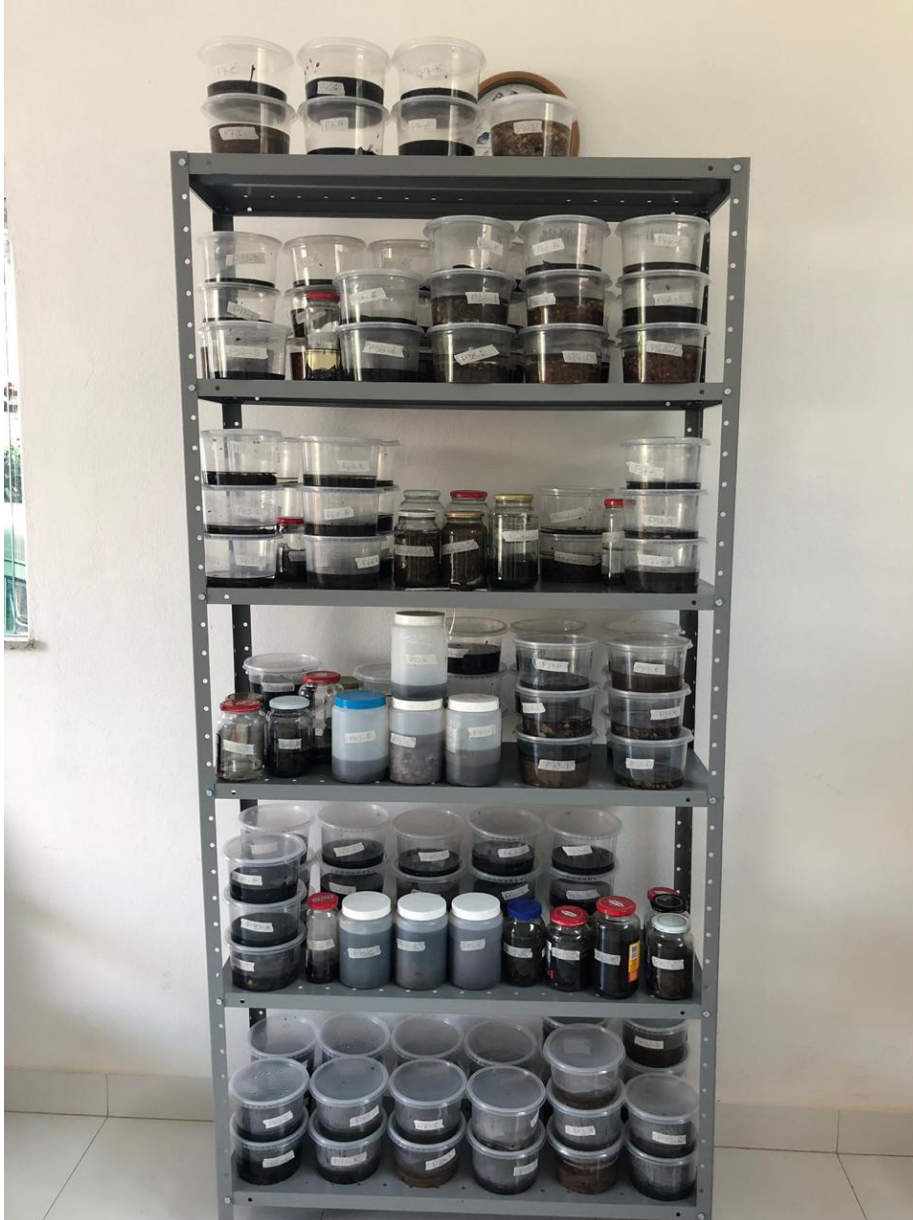
Foto 80: Amostras de sedimentos para triagem e identificação dos macroinvertebrados bentônicos.

O preparo das amostras consistiu em uma pré-lavagem das mesmas, retirando-se materiais grosseiros como folhas, fragmentos de rochas, galhos dentre outros. Para tal foi utilizada uma peneira granulométrica com malha de 0,25 mm sobre a qual os materiais grosseiros foram cuidadosamente lavados em água corrente para a remoção dos organismos. O material retido na peneira foi armazenado em recipientes com tampa, fixado com álcool 70º INPM e identificados com nome do riacho e letra indicativa do transecto coletado (Foto 80).

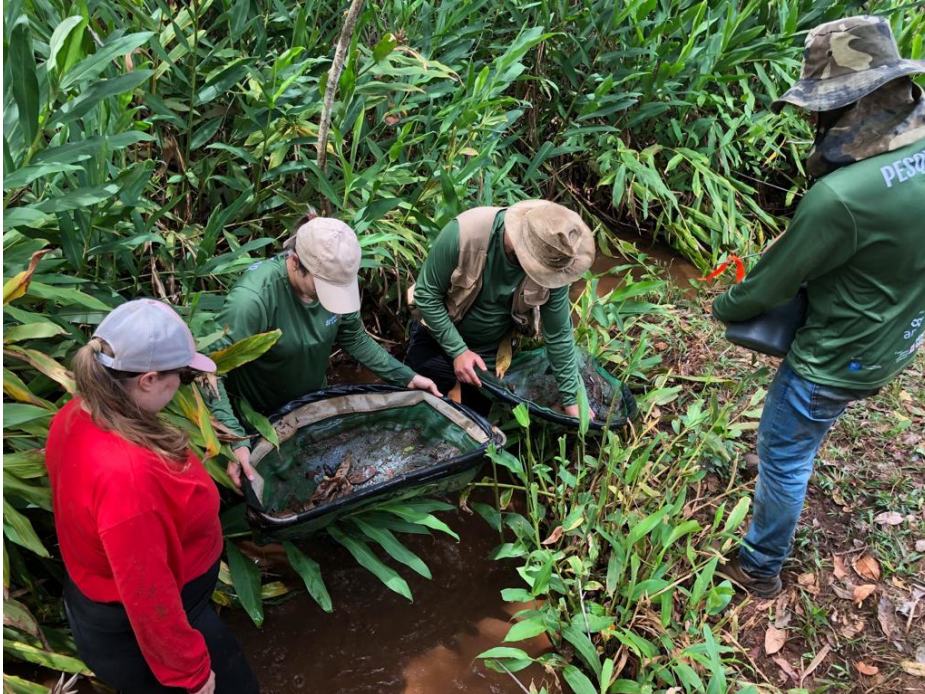
Foto 81: Coleta de peixes com duas peneiras semicirculares.

Utilizou-se duas peneiras de mão de formato semicircular com tela de 1 mm de malha para a coleta de peixes (Foto 81). Quando necessário, utilizamos o arrasto de mão de 5 m de comprimento e malha de 8 mm entre nós opostos (Foto 82). Essa metodologia foi escolhida por ser considerada eficiente e aplicável em todas as estações amostrais, as quais apresentam dimensões distintas. O esforço amostral é padronizado pelo tempo, sendo 120 minutos de coleta para cada trecho amostral (12 minutos por seção).

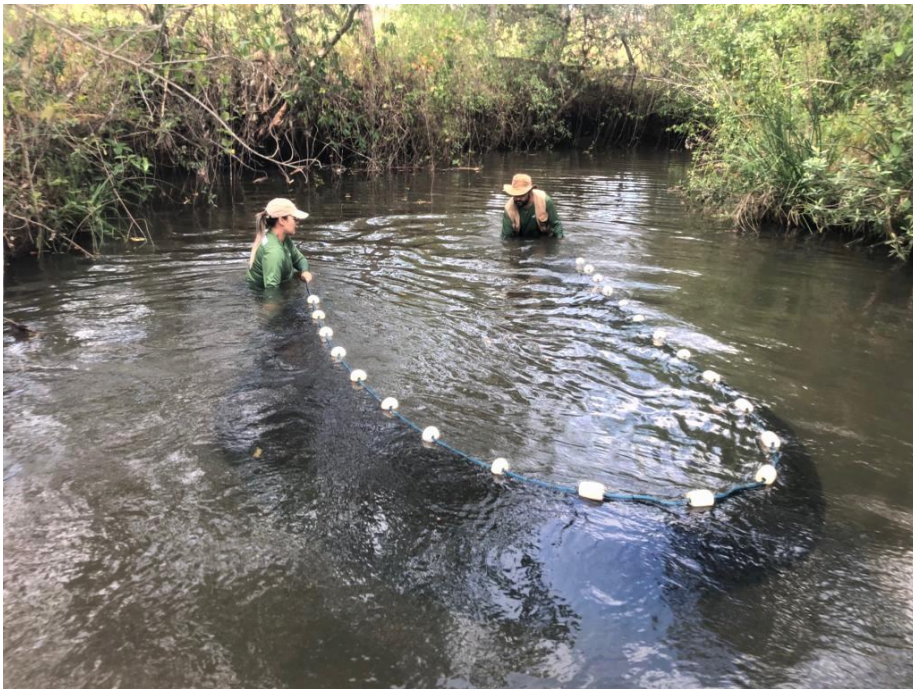
Foto 82: Coleta de peixes com arrasto.

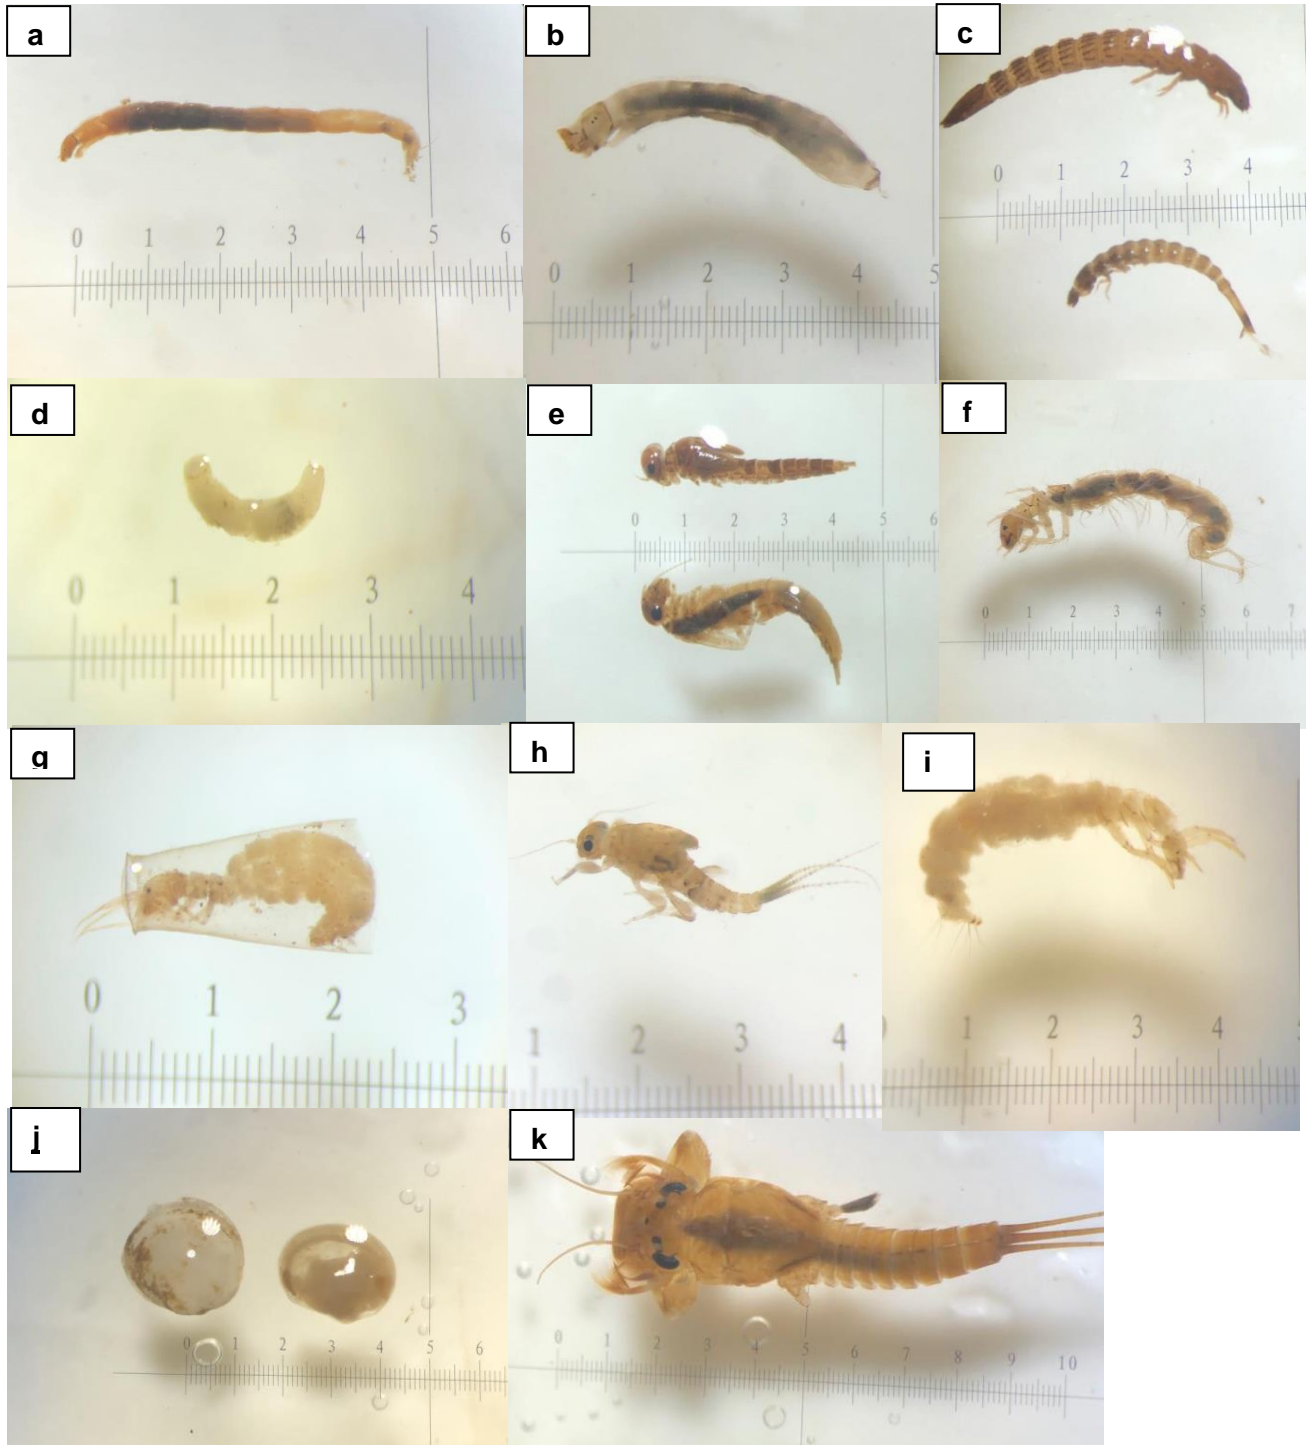
Foto 83 (a-k): Famílias de macroinvertebrados bentônicos mais abundantes nos cursos de água da bacia do rio Uberabinha (2019).

Legenda: a= Chironomidae, b= Simuliidae, c= Elmidae, d= Oligochaeta, e= Baetidae, f= Hydropsychidae, g= Hydroptilidae, h= Leptohiphidae, i= Glossomatidae, j= Cyrenidae, k= Leptophlebiidae. Escala= mm.
