Convênio SEMAD nº 434101041315

**DIAGNÓSTICO SOCIOAMBIENTAL DA BACIA HIDROGRÁFICA DO RIO
UBERABINHA**

PRODUTO V – RELATÓRIO FINAL

Associação para a Gestão Socioambiental do Triângulo Mineiro – ANGÁ

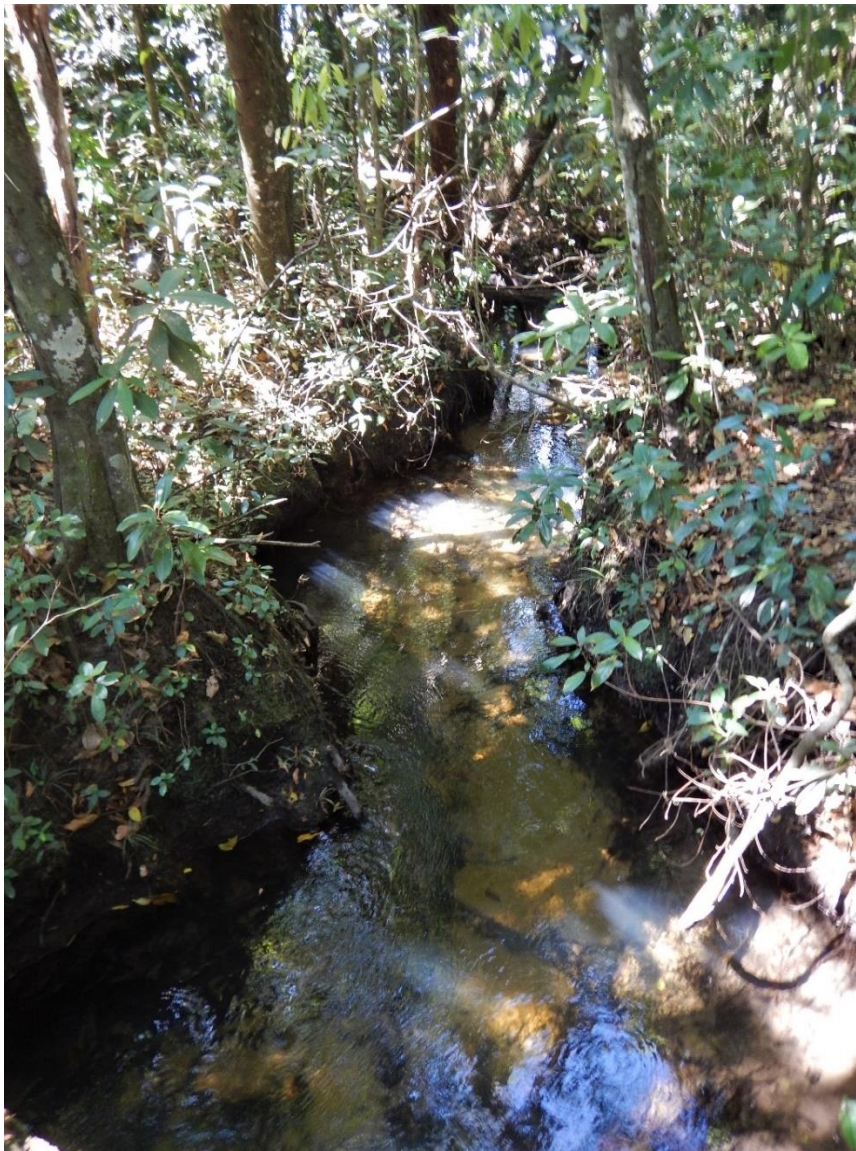
Foto 86: Córrego da Harmonia UB 10 com mata ciliar preservada e leito arenoso.

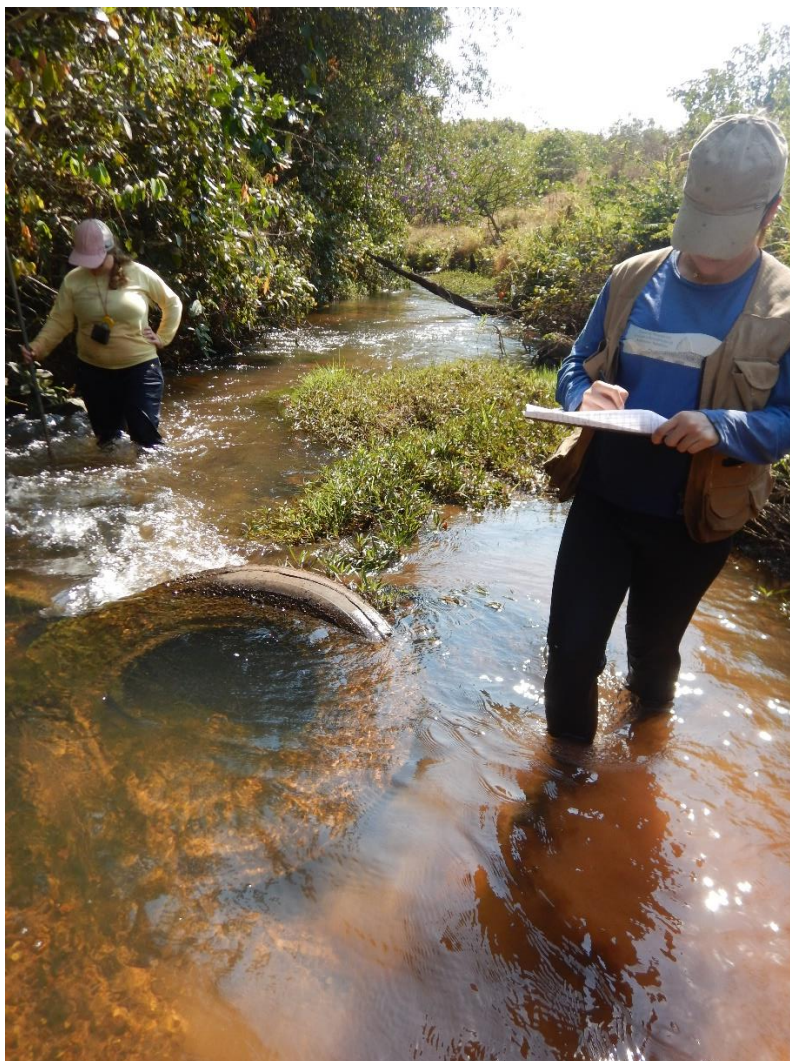
Foto 87: Lixo dentro da drenagem do Ribeirão Bom Jardim UB11.

Além da degradação da vegetação ripária natural através do uso múltiplo do uso do solo, o diagnóstico demonstrou que as descargas de efluentes, estradas não pavimentadas e lixo são alguns dos principais impactos locais, sobretudo nos cursos de água do médio curso da bacia, próximos a área urbana de Uberlândia. A recente criação do Programa Buriti Cidades, que objetiva revitalizar córregos do perímetro urbano de Uberlândia, é uma iniciativa muito importante pois prevê a correção de processos erosivos e o plantio e a recomposição das áreas de preservação, o que certamente promoverá a melhoria da qualidade ambiental desses cursos de água.

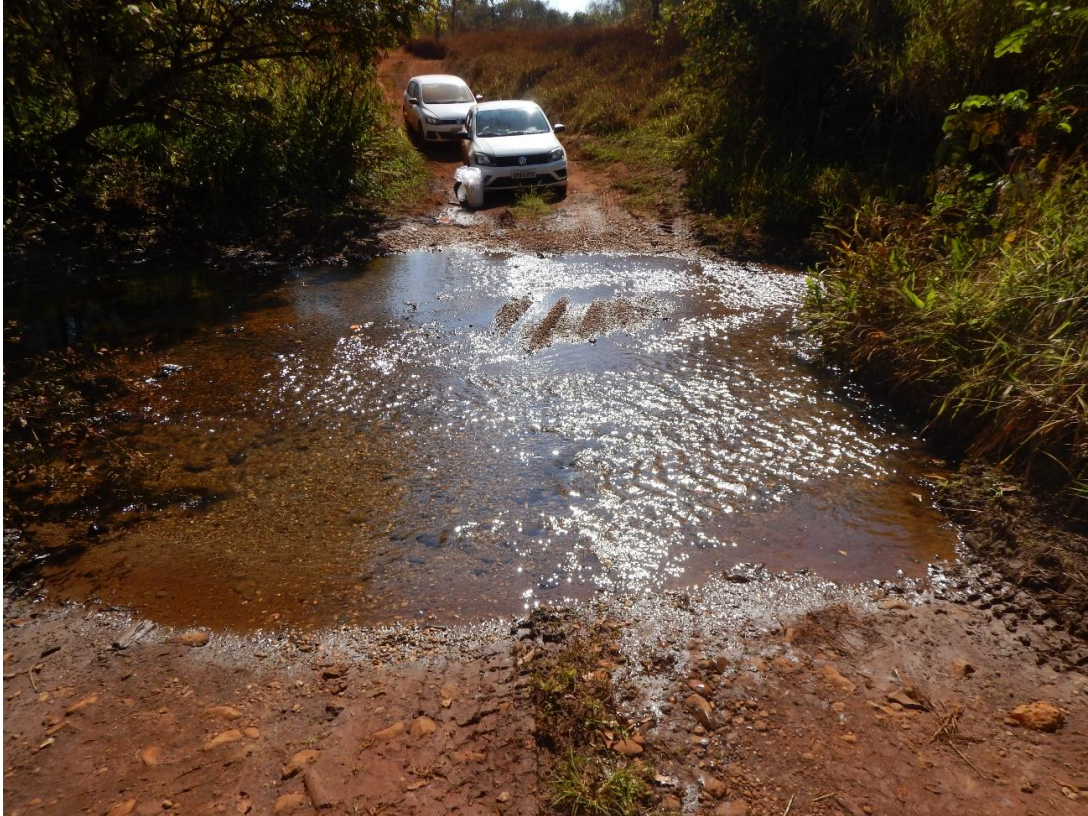
Foto 88: Estrada não pavimentada cruzando o Córrego do Buracão UB40.

Já para os corpos d'água do baixo curso, o Córrego do Buracão (UB40) foi uma exceção e apresentou uma boa integridade biótica, apesar de sofrer impactos antrópicos em sua drenagem, como estradas não pavimentadas e a presença de construções (Foto 88). Outros

estudos apontam que estradas não pavimentadas são de alto impacto para a ictiofauna local, principalmente em função do assoreamento através do aporte de sedimentos finos e consequentemente perda de hábitat (CASATTI *et al.*, 2006; COLLINS *et al.*, 2011). Entretanto sua ictiofauna ainda parece ter uma estrutura pouco influenciada por esses impactos, apresentando uma alta porcentagem de Characiformes e espécies insetívoras, o que contribuiu para sua pontuação no índice.
